Audi A4 / A5 / A6 / Q5 / ...

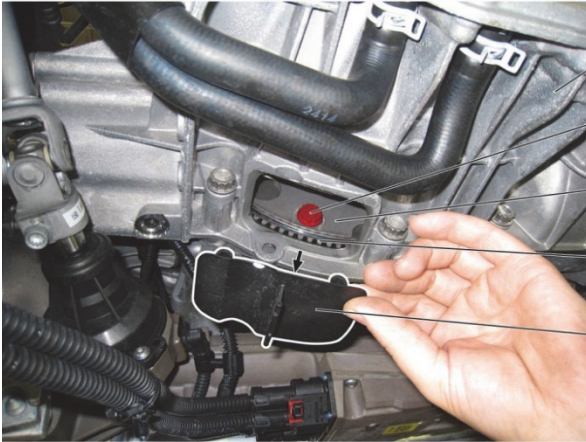
Kuva 1: Suojakannen (5) irrotus

- ⇒ Ennen vaihteiston (1) purkamista avaa kaksimassavauhtipyörän kiinnitysruuvit (2) välilevystä (3) ja poista ne.
- ⇒ Ota huomioon ajoneuvon valmistajan asennusohje.
