Audi A4 / A5 / A6 / Q5 / ...

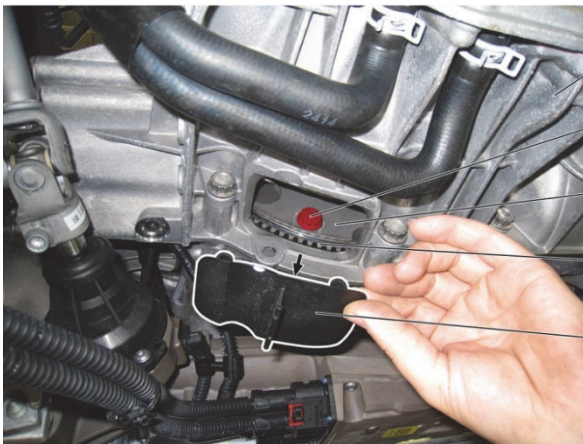
Εικ. 1: Αποσυναρμολογήστε το κάλυμμα (5)

- ⇒ Πριν την αποσυναρμολόγηση του κιβωτίου (1) λασκάρετε τις βίδες στερέωσης του σφονδύλου διπλής μάζας (2) στη λαμαρίνα (3) και αφαιρέστε τις.
- ⇒ Προσέξτε τις οδηγίες συναρμολόγησης του κατασκευαστή του οχήματος.
