Audi A4 / A5 / A6 / Q5 / ...

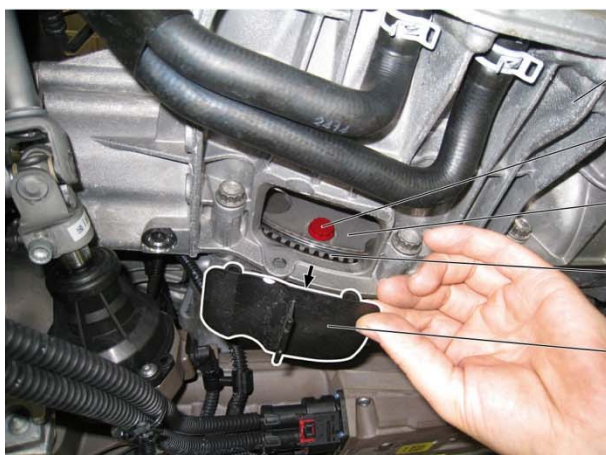
Fig. 1: Demontare capac (5)

- ⇒ Înaintea demontării cutiei de viteze (1) trebuie desfăcute și îndepărtate șuruburile de fixare ale volantei cu masă dublă (2) la placa de antrenare (3).
- ⇒ Respectați instrucțiunile de asamblare ale producătorului autovehiculului.

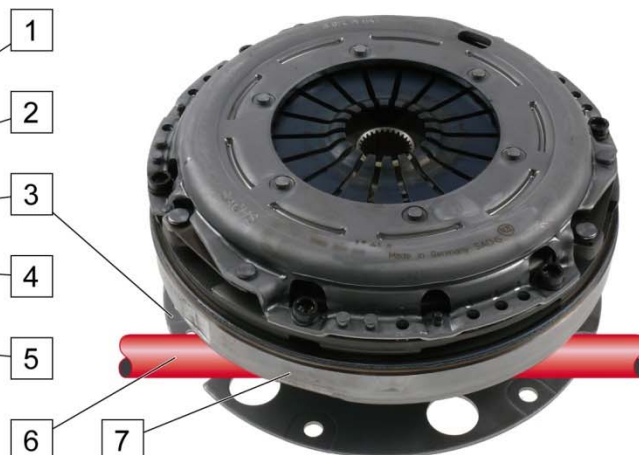
Fig. 2: Ambreiaj, volantă cu masă dublă (7) și planetară (6)

Planetara (6) se află între placa de antrenare (3) și volanta cu masă dublă (7). Placa de antrenare (3) și volanta cu masă dublă (7) sunt îmbinate rigid.
