Audi A4 / A5 / A6 / Q5 / ...

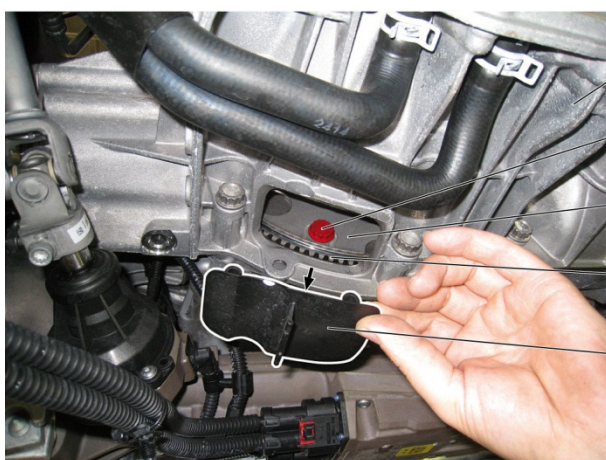
Рис.1 Защитная крышка (5) снята

- ⇒ до демонтажа КПП(1) монтажные болты маховика(2) вывернуть и удалить из удлинителя(3).
- ⇒ необходимо учитывать руководство по ремонту транспортного средства.

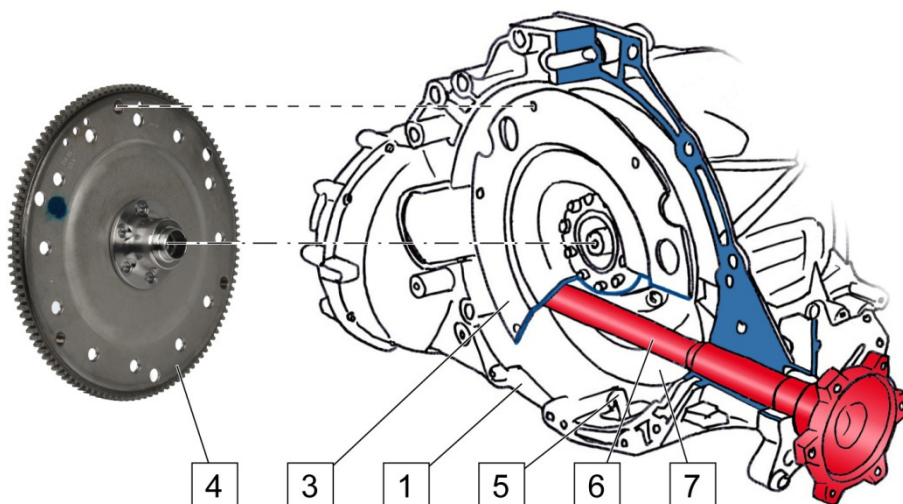
Рис.3 Удлинитель двухмассового маховика (3) демонтирован

Поврежденный при демонтаже венец маховика(4) может шататься и вызывать вследствие этого шум и вибрации. Это может вести к досрочному отказу.
