REMARQUE:

Pour les embrayages avec raccords de butée fixes, la bague de butée ainsi que la rondelle conique ont été optimisées. Ceci prévient d'éventuels dommages lors du transport ainsi que des erreurs de manipulation.

Les numéros des pièces concernés sont: 3483 ainsi que 3488

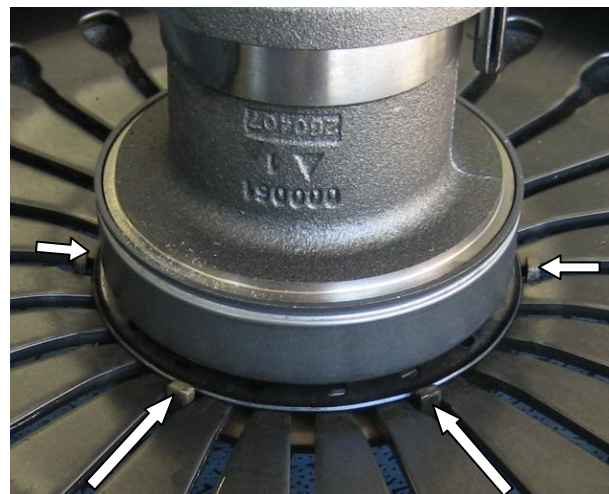
Fig. 3: Tétons de centrage en vue latérale (on ne peut voir que quatre tétons sur six au total)
