## УКАЗАНИЕ:

В конструкции сцеплений со специальным креплением выжимного подшипника улучшена конструкция разъединительного кольца и тарельчатой пружины. Действия направлены на исключения случаев ущерба при транспортировке и перегрузке. **Касается деталей с номерами: 3483 ... .. и 3488 ... ..**

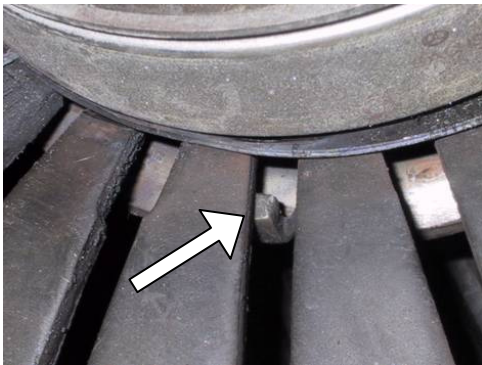
По причине удара при транспортировке или перегрузке выжимной подшипник может сместиться из центрального положения, что отрицательно повлияет на функцию сцепления (см. рис.1).

Рис. 1: Неправильная посадка направляющей цапфы разъединительного кольца – цапфа смещается под диафрагменную пружину.

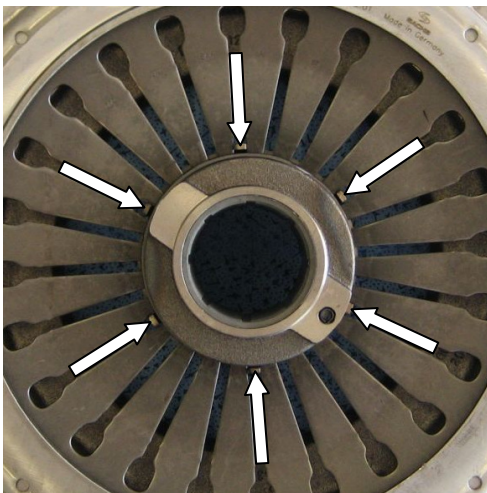
На рисунке 2 показаны шесть направляющих выступов для надежной посадки, в прежней модификации было всего лишь три направляющих выступа.

Рис. 2: Шесть направляющих выступов

**Для моделей производства SACHS – при ремонте возможно на имеющуюся корзину сцепления установить новую систему крепления.**

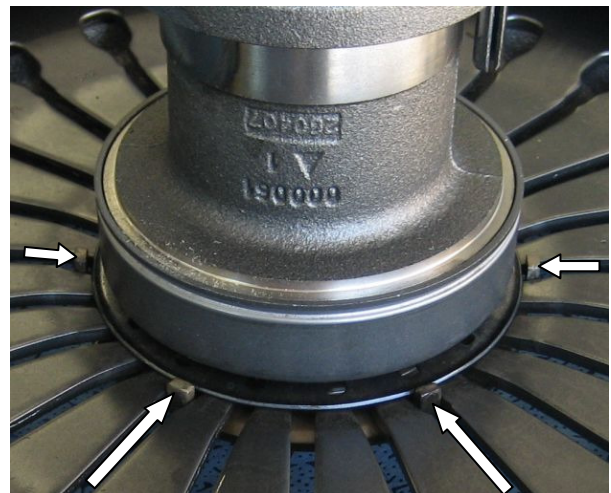
Рис. 3: Направляющие выступы, вид сбоку (видны только четыре из шести!)
