Scania

Pneumatska elastična opruga 557 001 zamenjena je oprugom 310 619.
Promenjen je dizajn gornjeg zaštitnog poklopca (slika 1, slika 2).

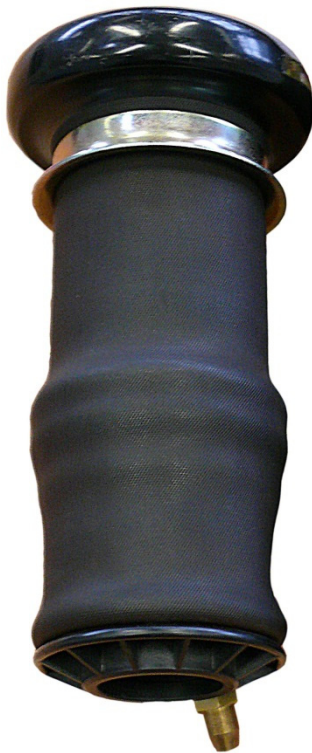
Slika 1: Zamenjena pneumatska elastična opruga za vešanje 557 001

Zamena pneumatskih elastičnih opruga moguća je **bez** izmena konstrukcije.
Pneumatske elastične opruge za vešanje mogu se ugrađivati samo sa SACHS ili BOGE amortizerima za kabine vozača.
Ugrađivanje sa amortizerima za kabine vozača drugih proizvođača **nije** moguće.

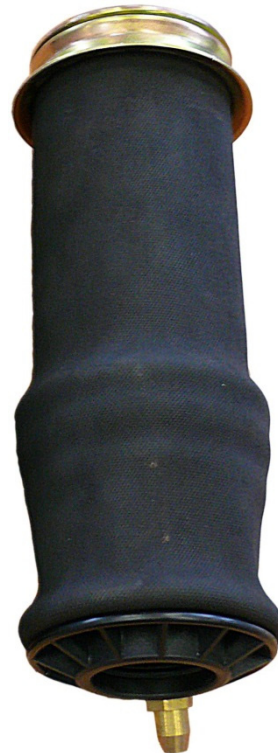
Slika 2: Aktuelna pneumatska elastična opruga za vešanje 310 619
