3483 ... / 3488 ...

OBVESTILO

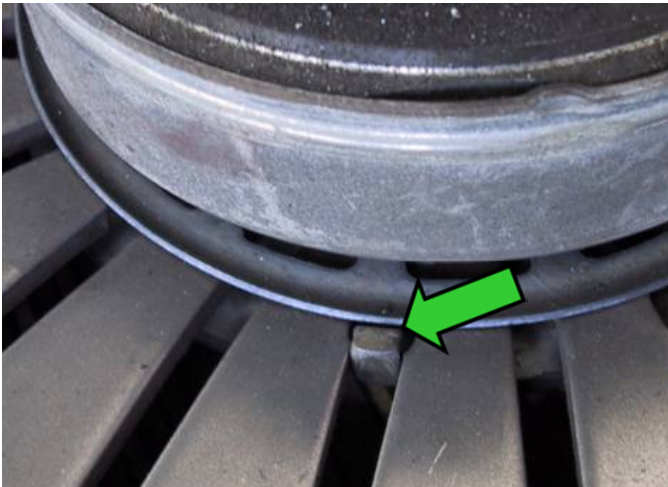
Slika 1: Pravilno prileganje vodilnih nastavkov potisnega obroča

Vodilni nastavki (slika 1) se morajo nahajati med odprtinami konic membranskih vzmeti. Če kateri od nastavkov zaradi nestrokovnega ravnanja/napačnega transporta zdrsne pod konice membranske vzmeti, se potisni obroč ne pomika sredinsko/temveč poševno in obvezno povzroči prehiter izpad.

Da preprečite tovrstno škodo, je treba pred montažo obvezno preveriti pravilnost položaja potisnega obroča.

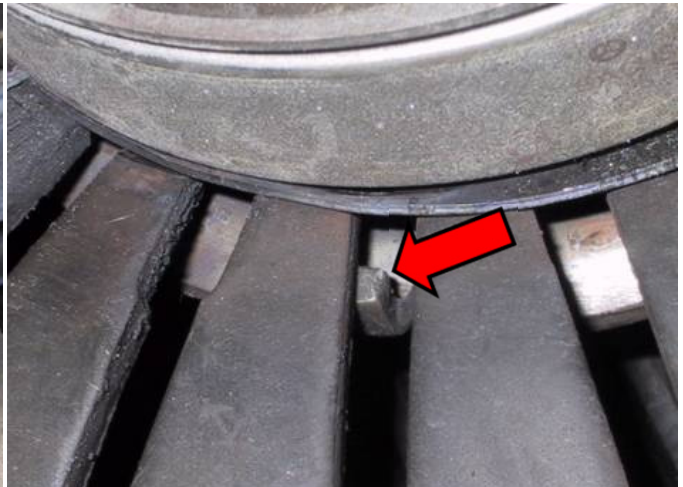
Slika 2: Napačno prileganje vodilnih nastavkov potisnega obroča – nastavek je zdrsnil pod membransko vzmet

Na podlagi udarce pri transportu ali načina ravnanja pred vgradnjo se lahko potisni obroč potisne iz sredinskega položaja, ki je potreben za delovanje (slika 2).
