## OPOZORILO:

Pri sklopkah s trdno povezavo potisnega ležaja je bilo optimirano izklapljanje in krožnikasta vzmet. S tem so preprečene možne poškodbe pri prevozu in napake pri manipuliranju. To zadeva naslednje številke delov: **3483 ... .. 3488 ... ..**

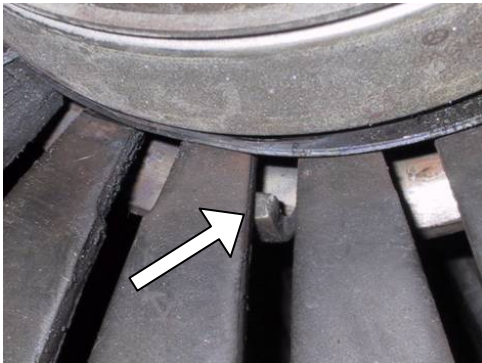
Slika 1: poškodovan sedež vodilnega čepa potisnega obroča  
– čep je zdrsnil pod membransko vzmet

Zaradi udarca pri prevozu ali napake pri manipuliranju lahko pride do tega, da je potisni obroč premaknjen iz osi.

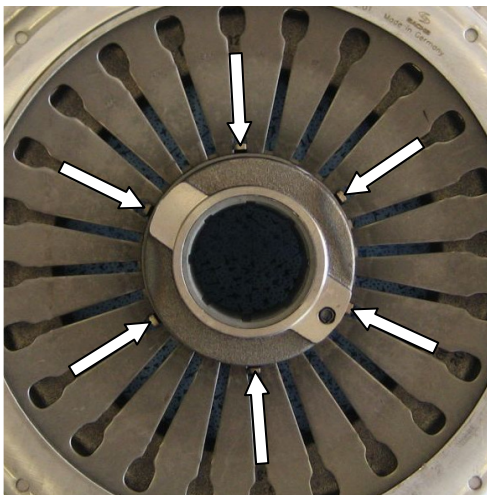
Na sliki 2 je prikazanih šest vodilnih nastavkov trdne povezave, prejšnje izvedbe so imele samo tri vodilne nastavke.

Slika 2: šest vodilnih nastavkov

**Izvedbe SACHS omogočajo pri popravilu uporabo stare tlačne plošče z novo izklopno povezavo.**

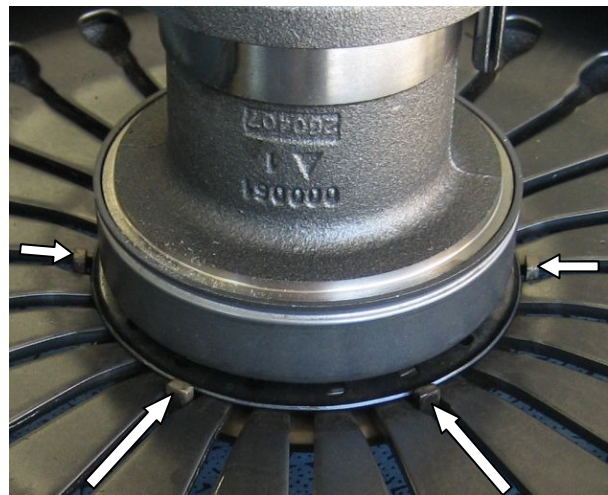
Slika 3: stranski pogled na vodilne nastavke (vidni so štiri od šestih)
