Los dispositivos de desembrague con carcasa metálica se sustituirán por dispositivos con carcasa de plástico.

Los casquillos corredizos metálicos se sustituirán por casquillos de plástico.

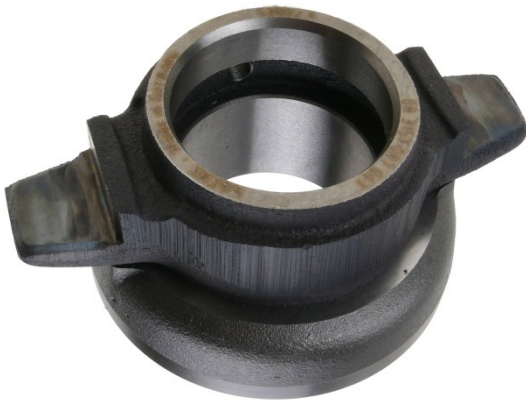
Fig. 1: dispositivo de desembrague con carcasa metálica

Debido a los avances en su desarrollo, los dispositivos de desembrague con carcasa metálica (Fig. 1) serán sustituidos por dispositivos con carcasa y casquillo corredizo de plástico (Fig. 2).

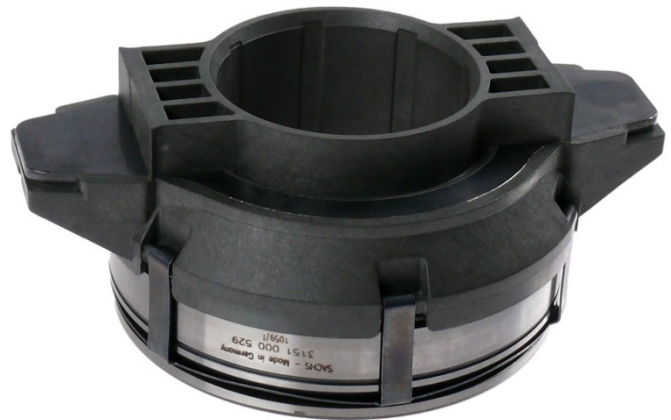
Fig. 2: dispositivo de desembrague con carcasa de plástico

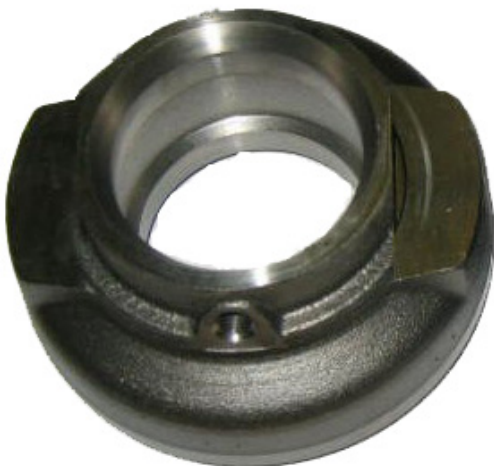
Fig. 3: dispositivo de desembrague con casquillo corredizo metálico

Debido los avances en su desarrollo, los dispositivos de desembrague con casquillo corredizo metálico (Fig. 3) serán sustituidos por dispositivos con casquillo corredizo de plástico (Fig. 4).

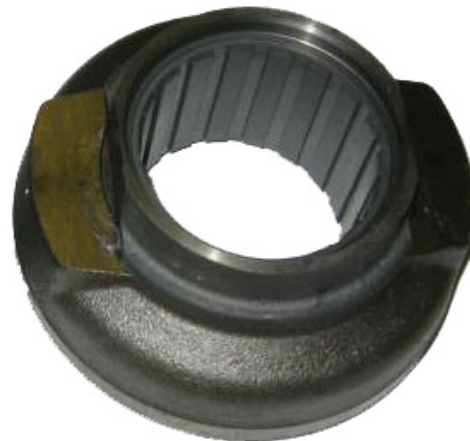
Fig. 4: dispositivo de desembrague con casquillo corredizo de plástico

Los dispositivos de desembrague con casquillo corredizo de plástico **no** deben engrasarse. Desmonte o cierre la entrada de lubricante que hay en la campana de la caja de cambios.
