Afb. 1: Koppeling met toplager

Taken van toplager:

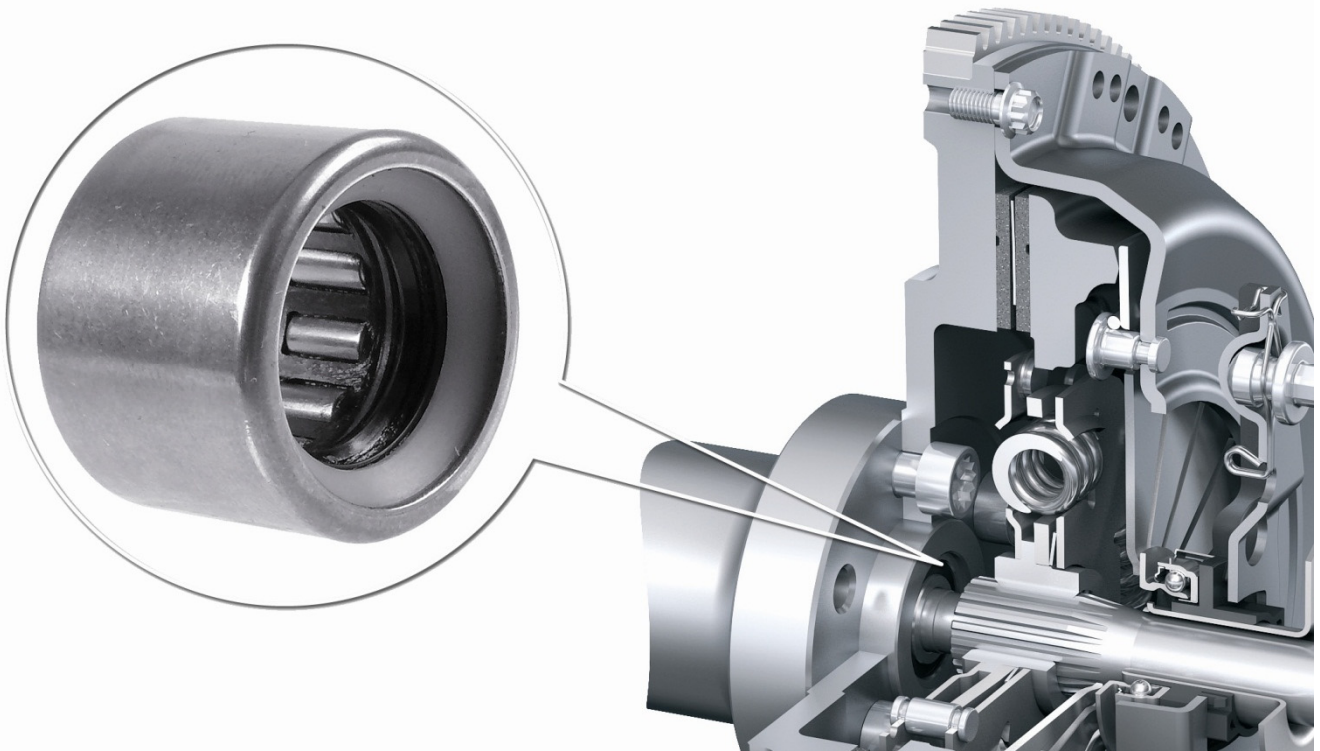
- Geleidt de ingaande as van de versnellingsbak
- Zorgt voor een optimale werking van de koppeling

Een versleten toplager leidt tot het volgende:

- Slijtage van de naafprofielen van de ingaande as van de versnellingsbak en de koppelingsplaat
- Problemen bij het uitbouwen
- Schade aan de koppeling
- Verandering van de hoek tussen de krukas en de ingaande as van de versnellingsbak
- Geluiden bij het wisselen van versnelling
- Voortijdige slijtage van de synchronisatie

Bij elke reparatie aan de koppeling het toplager vervangen door een nieuw exemplaar. Voor het uit- en inbouwen van het toplager uitsluitend passende speciale gereedschappen gebruiken.

Bij het inbouwen van het toplager erop letten dat de afdichtring zich aan koppelingszijde bevindt. In sommige wagens worden toplagers zonder afdichtring gebruikt.
