Zgomotele neobișnuite la pornirea motorului, în timpul mersului sau la oprirea motorului sunt considerate frecvent ca fiind o defecțiune a volantei cu masă dublă (VMD).

În realitate zgomotele sunt provocate de sursele de defecțiune din periferia VMD.

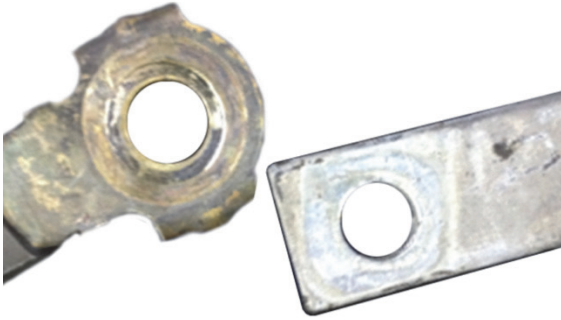
Fig. 1: Legătura la masă înainte de curățare: Contact imperfect

- Bateria nu este suficient de încărcată, este deteriorată sau este defectă.
- Rezistențe mari la contactele electrice în circuitul de curent al demarorului și generatorului.
- Bateria este deteriorată sau este defectă. Colectorul este acoperit de murdărie din cauza curentului preluat prea mic.

- Verificați starea bateriei. În caz de nevoie încărcați sau înlocuiți bateria.
- Verificați legăturile electrice dintre baterie, demaror, generator și caroserie. În caz de nevoie curățați (de ex. Cufăr de curățare Technolit) sau înlocuiți legăturile electrice.
- Strângeți legăturile electrice cu cuplul de strângere prescris de producătorul autovehiculului și protejați-le de coroziune.
- Verificați starea demarorului. În caz de nevoie efectuați întreținerea, respectiv înlocuirea demarorului.

Curățarea legăturilor electrice în circuitul demarorului și generatorului reduce pierderile de tensiune și îmbunătățește curentul absorbit de demaror. Colectorul acoperit de murdărie a demarorului se va autocurăța prin ardere după câteva porniri. Turația demarorului atinge din nou valoarea prevăzută de producătorul autovehiculului ( $> 300 \text{ min}^{-1}$ ).

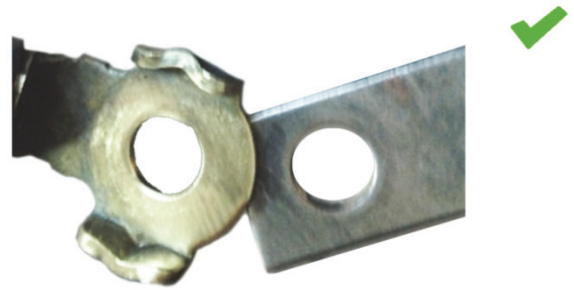
Fig. 2: Legătura la masă după curățare: Contact bun
