Zörejek a motor beindításakor

Zörejek menet közben

**Zörejek a motor leállításakor**

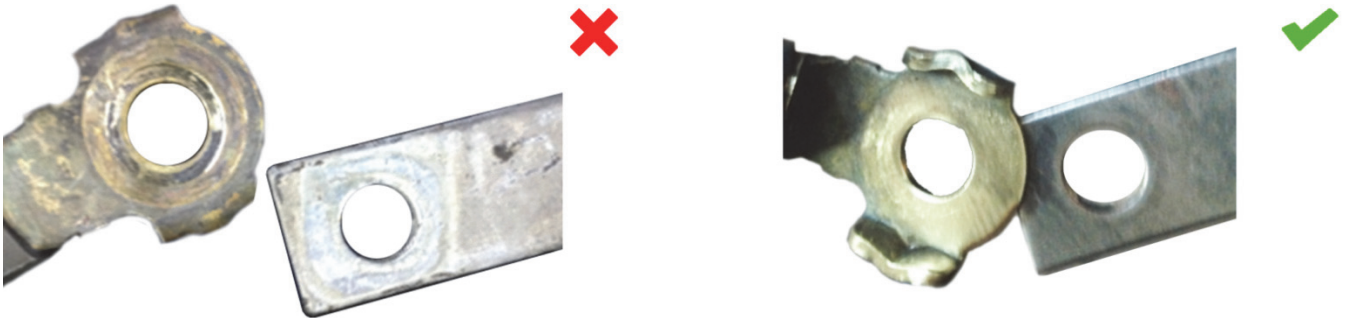
1. ábra: Illeszkedés tisztítás előtt: az érintkezés nem megfelelő 2. ábra: Illeszkedés a tisztítás után: az érintkezés megfelelő

- Ellenőrizze az akkumulátor állapotát. Szükség esetén töltsse fel vagy cserélje ki az akkumulátort.
- Ellenőrizze az elektromos összeköttetéseket az akkumulátor, az önindító, a generátor és a karosszéria között. Szükség esetén tisztítsa meg (pl. Technolit tisztító láda segítségével) vagy cserélje ki az elektromos kapcsolatokat.
- Az elektromos csatlakozásokat húzza meg a járműgyártó által előírt meghúzási nyomatékkal, és lássa el azokat korrózió elleni védelemmel.
- Ellenőrizze az önindító állapotát. Szükség esetén végezze el az önindító karbantartását, vagy cserélje ki azt.

Ha megtisztítja az elektromos kapcsolatokat az önindító és a generátor áramkörében, akkor minimálisra csökken a feszültségvesztés, és javul az önindító áramfelvétele. Az önindító szennyezett kollektora néhány beindítási műveletet követően ismét szabaddá égetődik. Az önindító fordulatszáma újra eléri a járműgyártó által előírt értéket (**> 300 min⁻¹ fordulát**).

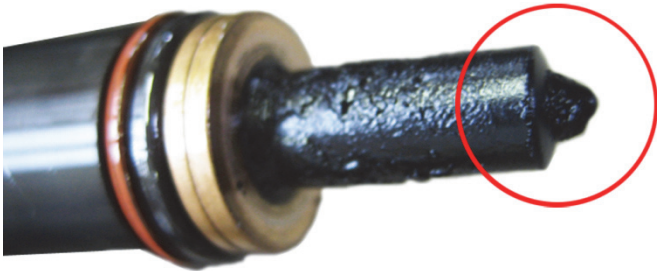
3. ábra: Szivattyú - porlasztófej kokszol

- Otto-motorok: hiba van a töltési rendszerben/ porlasztásnál, a gyújtási rendszerben, stb.
- Dízelmotorok: kokszoló befecskendező elemek, hiba van a befecskendező rendszerben, stb.
- Szélsőségesen alacsony fordulatszámú járművezetési stílus.

- Hozza rendbe a befecskendező rendszert.
- Hozza rendbe a gyújtási rendszert.
- Ellenőrizze a szoftver állapotát, és szükség esetén frissítse a szoftvert.
- A járművet a járműgyártó üzemeltetési útmutatójának megfelelően vezesse.
