Mogelijke oorzaak van spanning en buigbelasting van de schokdemper

Correcte montage van schokdempers in inbouwstand

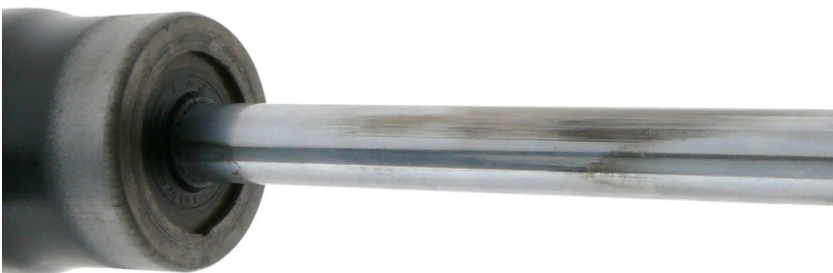
Afb. 2: Chromolaag van de zuigerstang eenzijdig afgesleten door inbouw onder spanning

- Fout bij de montage: schokdemper is onder spanning ingebouwd, d.w.z. niet in de inbouwstand aangetrokken.
- Bevestigingspunten van de schokdemper liggen niet in lijn.
Mogelijke oorzaken:
 - Speling verbinding te groot / rubbermetaallager defect (afb. 3)
 - Verkeerd ingestelde asgeometrie
 - Voertuig door een ongeval beschadigd of schade niet goed hersteld

1. Voertuig controleren op ongevalschade en andere beschadigingen.
2. Schokdemper bij opgelicht voertuig aanbrengen en **handvast** vastschroeven.
3. Voertuig laten zakken, totdat het op de wielen staat (inbouwstand).
4. Bouten met het voorgeschreven aanhaalmoment aantrekken.

Schokdempers in de door de voertuigfabrikant aangegeven inbouwstand van het voertuig met het voorgeschreven aanhaalmoment aantrekken.

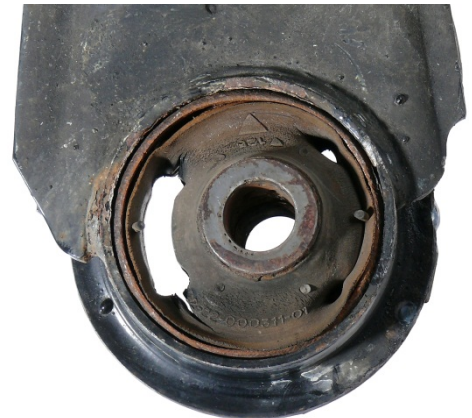
Afb. 3: Rubbermetaallager defect
