### **Возможные причины перекоса и изгибающей нагрузки на амортизатор**

### Правильная установка амортизаторов

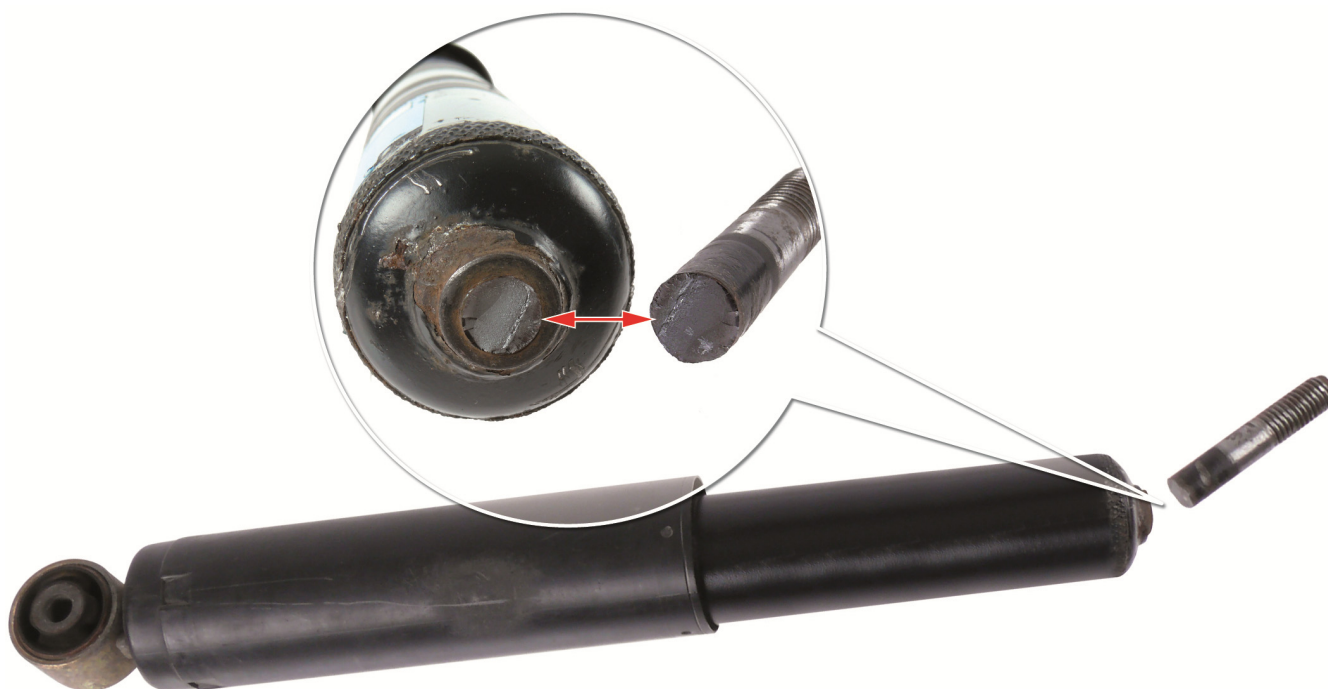
Рис. 1: Излом шарнира под действием переменной изгибающей нагрузки

- Неправильный монтаж: установка амортизатора с перекосом, т. е. его фиксация в непредусмотренном положении.
- Несоосность точек крепления амортизатора.

1. Проверьте автомобиль на отсутствие повреждений после ДТП и иных дефектов.
2. Установите амортизаторы на приподнятом автомобиле и затяните **от руки**.
3. Опустите автомобиль на колеса (положение, предусмотренное конструкцией).
4. Затяните винты моментом затяжки, предписанным производителем автомобиля.

Затяните амортизатор предписанным моментом затяжки в положении, предусмотренном производителем автомобиля.
