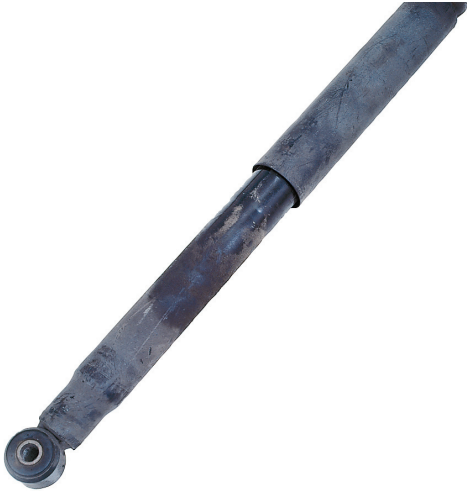
Fig. 1: Öljysumua iskunvaimentimen pinnalla

- Jokaisen iskun aika männänvarsi tuo mukanaan erittäin pienen määrän öljyä vaimentimen sisältä.
- Suurissa lämpötiloissa syntyy öljysumua ja se kerrostuu väistämättä vaimentimen putken pintaan.
- Kun vaimennin on ollut käytössä pidemmän aikaa, öljysumua on näkyvillä noin $\frac{1}{3}$ koko putken pituudesta. Tämä ei ole vika!
- Älä koskaan arvioi iskunvaimentimia saateella ajon jälkeen.

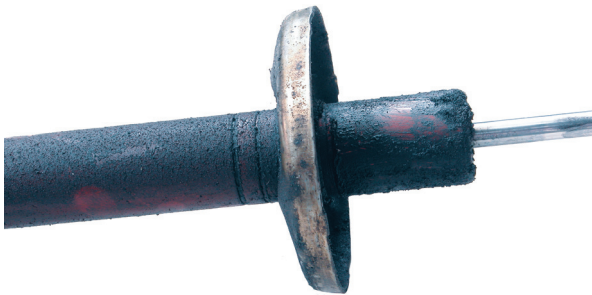
Fig. 2: Selkeitä jälkiä öljystä

- Vaimentimen putki on kiiltävä ja öljystä kostea. Männän tiiviste on kulunut
 - pitkäaikainen käyttö
 - kova räsitus
 - tieltä tuleva hiekka ja pöly
- Mikäli öljytippoja on havaittavissa vaimentimen putkella, ovat nämä tipat tuotannosta johtuvia ”öljyjäämiä”.

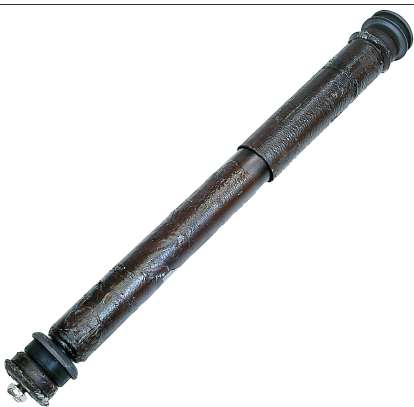
Fig. 3: Välikerrosmaali / ruoste-estovaha

- Nämä vaikuttavat öljyn hävikkiin. Ne täytyy poistaa koska ne vaikeuttavat lämmönsiirtoa.
- Tieltä tuleva lika kerääntyy putken pinnalle ja arvioidaan usein myös vuodoksi.
