Prasklá příruba brzdového válečku

Prasklá příruba brzdového válečku – následně po montáži

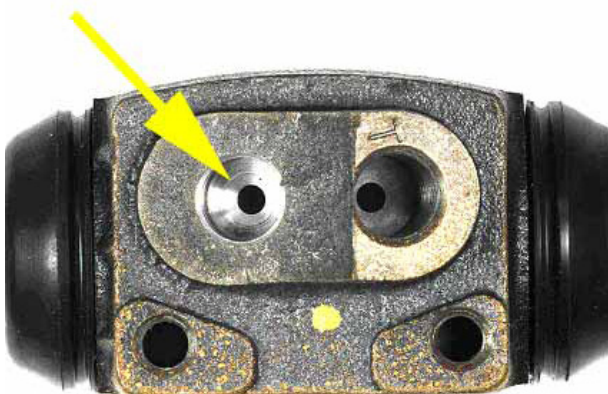
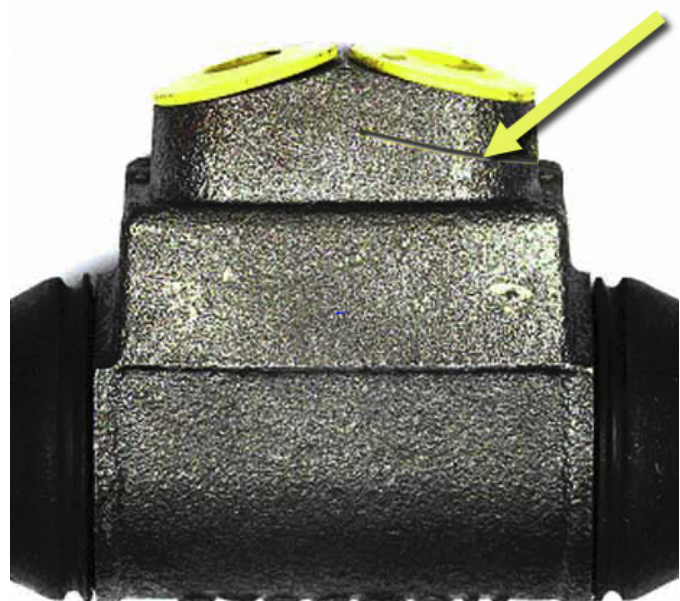
Laboratorní zkoušky prokázaly absenci vad v odlitku

Prasklá příruba

DŮLEŽITÉ: Vždy je nutno používat správný utahovací moment specifikovaný výrobcem vozidla pro utahování hydraulického potrubí, hadic a odvzdušňovacích šroubů.

DOPORUČENÍ: Při montáži hydraulického potrubí, hadic nebo odvzdušňovacích šroubů je vždy dobré zachytit alespoň první dva závity pomocí prstů, aby se vyloučilo utažení přes závit a v důsledku toho poškození válečku. Nutno použít vhodný momentový klíč pro utahování správným momentem.
