## Koroze mezi kotoučem a nábojkou

### Uvolněné šrouby kol

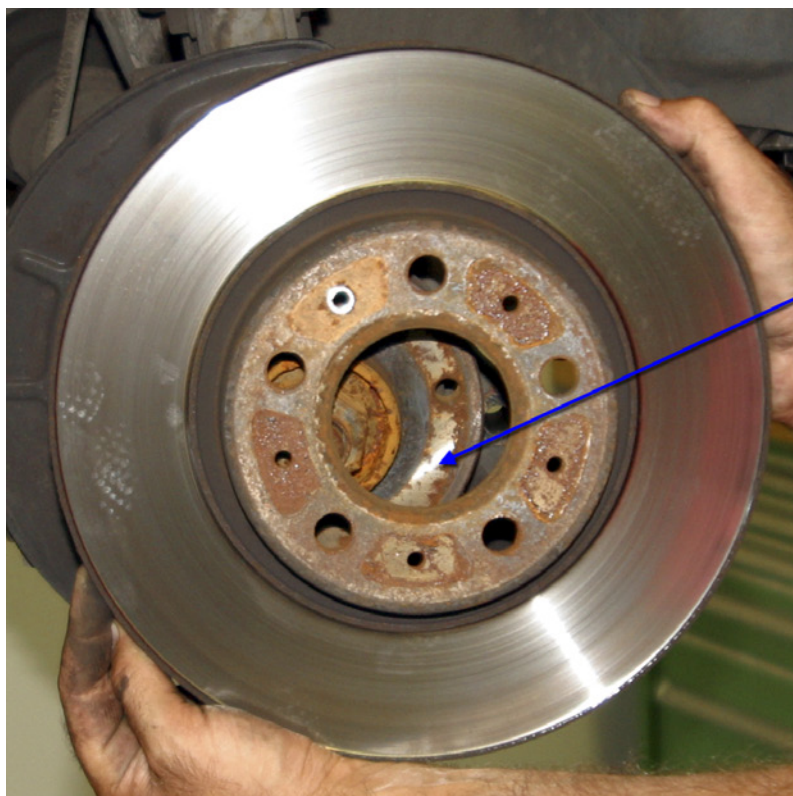
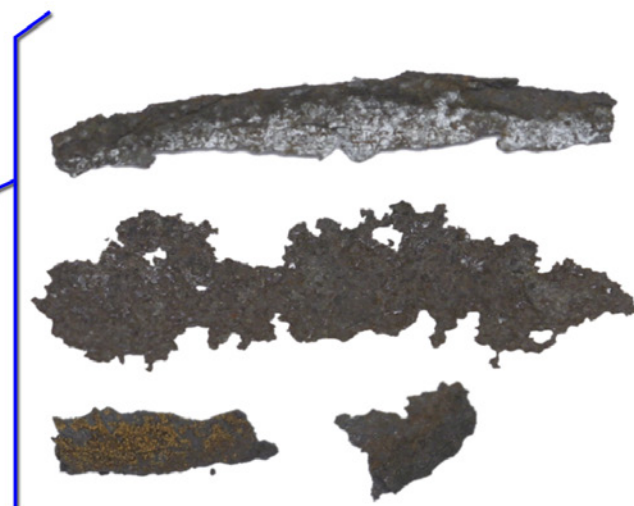
V poslední době bylo oznámeno několik případů uvolněných šroubů kol, částečně u aplikací, u nichž nejsou použity aretační (příchytné) šrouby brzdových kotoučů. Identifikovanou příčinou uvolněných šroubů kol je koroze ve styčné ploše mezi brzdovým kotoučem a nábojkou kola. Ačkoli jsou kola dotažena správným utahovacím momentem, šrouby se mohou uvolnit během provozu vozidla. Důvodem je postupná přeměna koroze ve styčné ploše kotouče a nábojky kola na prach a tím pádem vznik vůle, která tak snižuje výchozí hodnotu utahovacího momentu šroubů kol a způsobuje jejich postupné uvolnění.

Zvětšené částčky koroze

Aby nedocházelo k uvolňování šroubů kol, je nutno preventivně udržovat styčné plochy kotouče a nábojky kola čisté a bez koroze. V případě pochybnosti o stavu styčných ploch (rovinnosti) je vhodné nahradit příslušné díly novými zaručenými, podle potřeby na celé nápravě.
