Korozja na tarczach hamulcowych / piastach kół

Poluzowane śruby mocujące koło

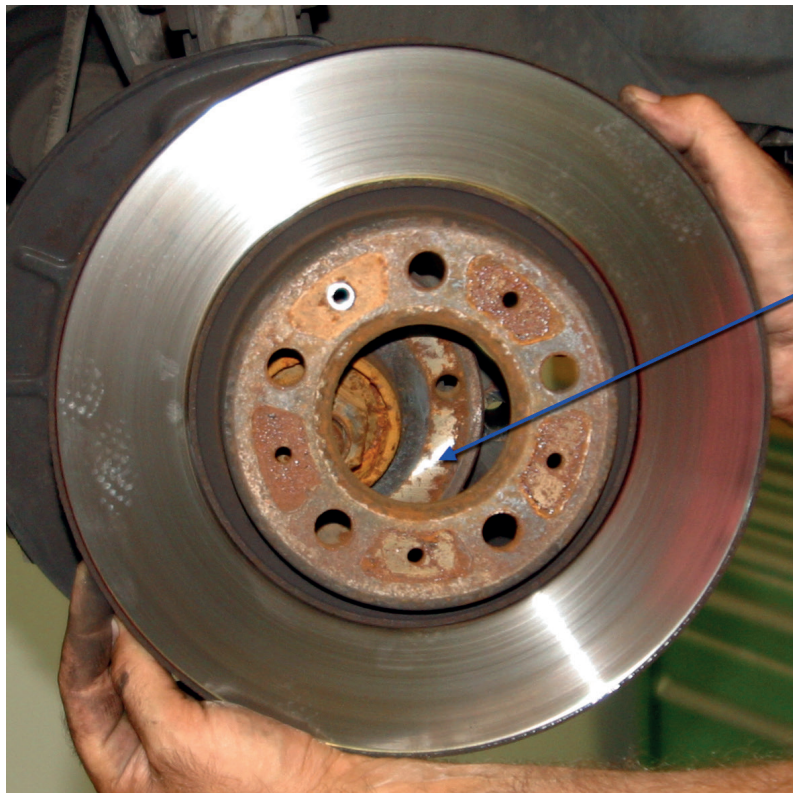
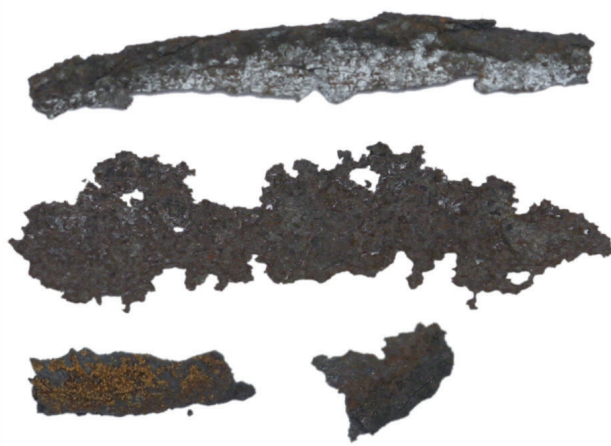
W ostatnich miesiącach wielokrotnie informowano nas o przypadkach poluzowania śrub mocujących koło, głównie w pojazdach, które nie posiadały dodatkowej śruby mocującej na tarczy hamulcowej. Ten problem może być spowodowany korozją pomiędzy tarczą hamulcową a piastą koła. Nawet jeżeli śruby mocujące koło zostały dokręcone wymaganym momentem obrotowym, śruby koła mogą ulec poluzowaniu w trakcie jazdy.

Powodem tego jest, że stałe cząstki rdzy pomiędzy tarczą hamulcową a piastą koła zamieniają się w pył i tym samym zmienia się ustalony wcześniej moment obrotowy śrub koła. Może to skutkować poluzowaniem się śrub koła podczas jazdy.

**Skorodowane elementy
(w powiększeniu)**

By temu zapobiec, należy się upewnić, że powierzchnie styku pomiędzy tarczą hamulcową a piastą koła zostały dokładnie oczyszczone z korozji. W przypadku wątpliwości co do stanu i sprawności podzespołów układu hamulcowego lub zawieszenia, należy wymienić elementy danej osi.
