A kéttömegű lendkerék hatástalanítja a motor lengéseit, kíméli a sebességváltót és csökkenti a zajokat.

A kéttömegű lendkerék ellenőrzése

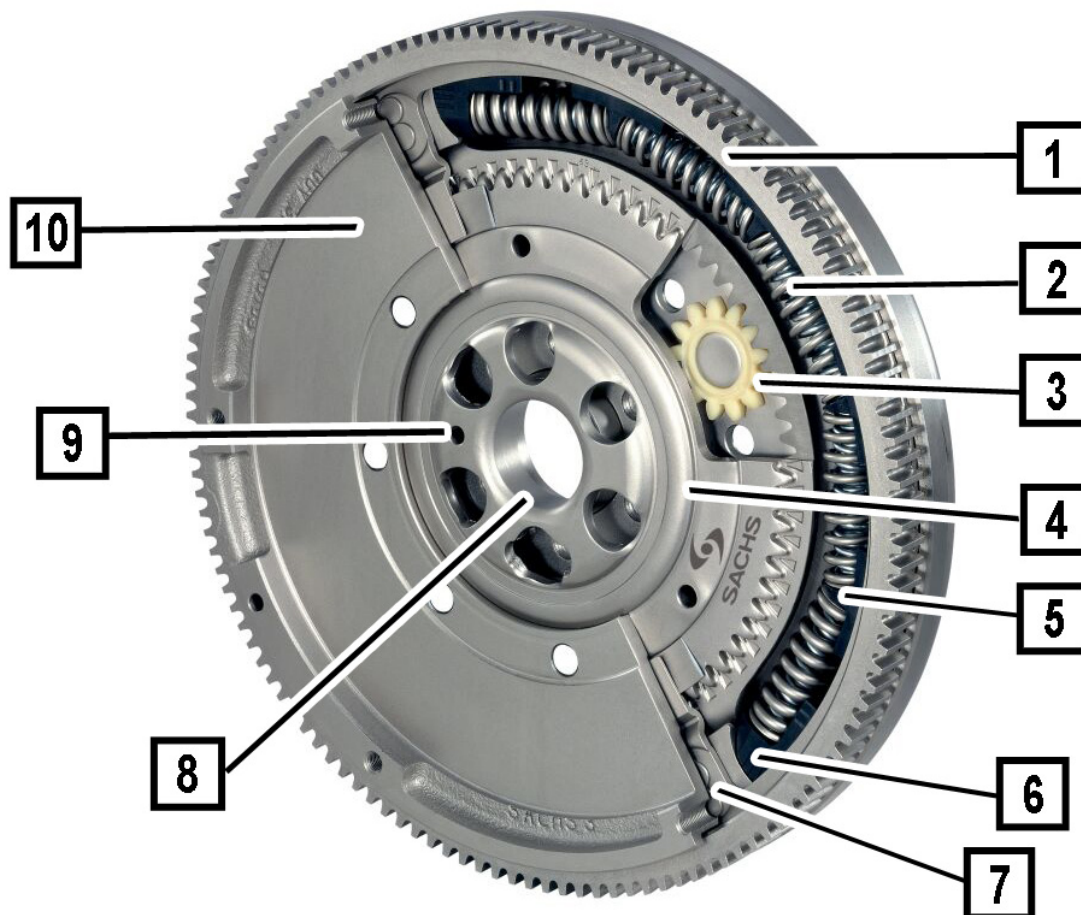
1) Primer lendkerék; 2) Lágy; 3) Bolygókerék; 4) Axiális siklócsapágy; 5) Csúszósáru; 6) Rugótányér; 7) Fedőlemez a zsírtöltés tokozására; 8) Radiális siklócsapágy; 9) Csavarásbiztosító csap furata, 10) Szekunder lendkerék
