Σπασμένος ενδιάμεσος δακτύλιος μετά από λάθος χειρισμό, κατά τη μεταφορά, τη φύλαξη ή την τοποθέτηση

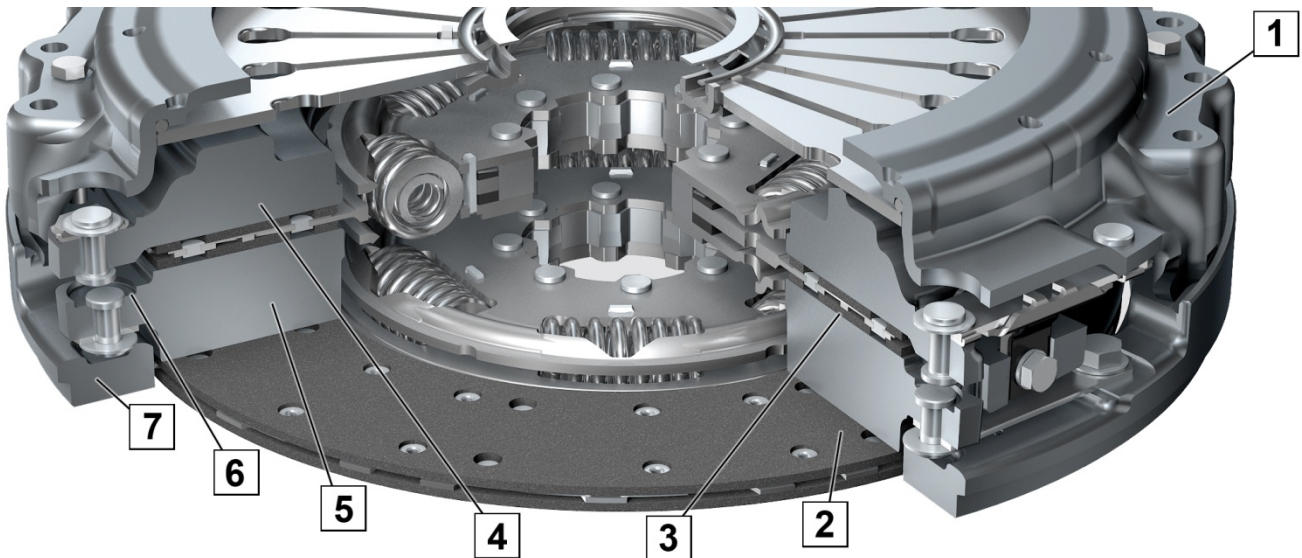
Εικ. 1: Συμπλέκτης διπλού δίσκου για οχήματα επαγγελματικής χρήσης

- 1 Περιβλήμα πλάκα πίεσης
- 2 Δίσκος συμπλέκτη πλευρά κινητήρα
- 3 Δίσκος συμπλέκτη πλευρά κιβωτίου
- 4 Πλάκα πίεσης
- 5 Ενδιάμεση πλάκα

- 6 Ενδιάμεση πλάκα μάτι
- 7 Ενδιάμεσος δακτύλιος
- 8 Ενδιάμεσος δακτύλιος, σημείο θραύσης
- 9 Ενδιάμεσος δακτύλιος, τριμμένο μάτι
