Tussenring gebroken door verkeerd gebruik tijdens transport, opslag of inbouw

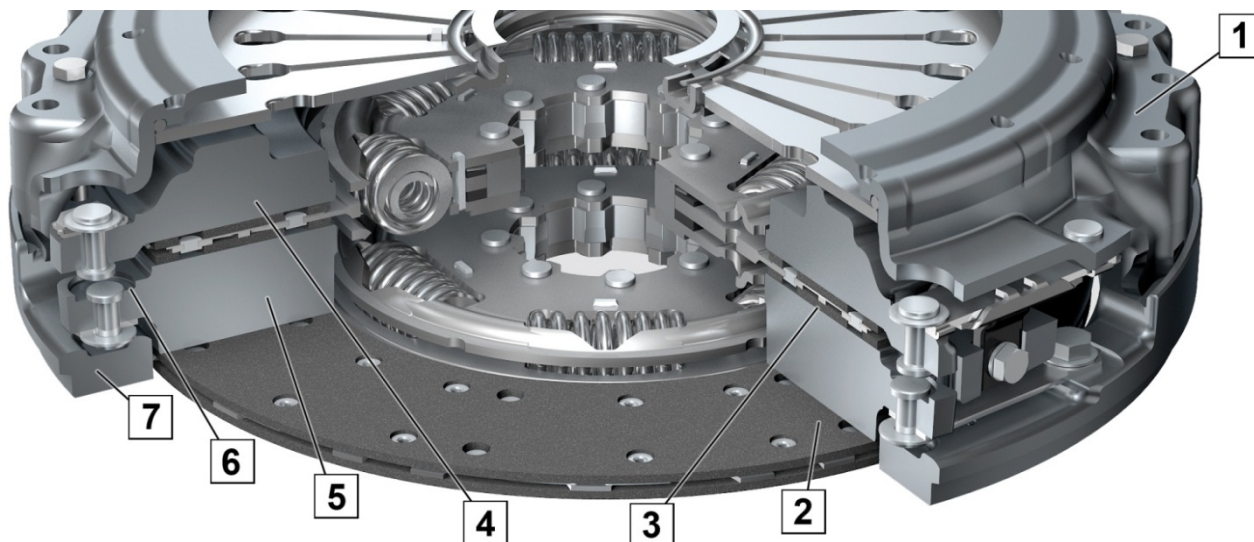
Illustr. 1: Dubbele plaatkoppeling bedrijfswagens

- 1 Behuizing drukgroep
- 2 Koppelingsplaat motorzijde
- 3 Koppelingsplaat transmissiezijde
- 4 Drukplaat
- 5 Tussenplaat

- 6 Tussenplaat oog
- 7 Tussenring
- 8 Tussenring, breuk
- 9 Tussenring, oog afgesleten

Controleer de dubbele plaatkoppeling vóór inbouw op beschadiging:

- Controleer de tussenring (7) op breuken (illustr. 2).
 - Controleer de tussenring (7) achter de ogen (6) op beschadiging.
Een afgebroken oog kan via de buitendiameter van het koppelingshuis (1) naar buiten steken.
- Beschadigde dubbele plaatkoppeling vervangen.
