Välirengas on murtunut kuljetuksessa, varastoinnissa tai asennuksessa väärän käsittelyn seurauksena

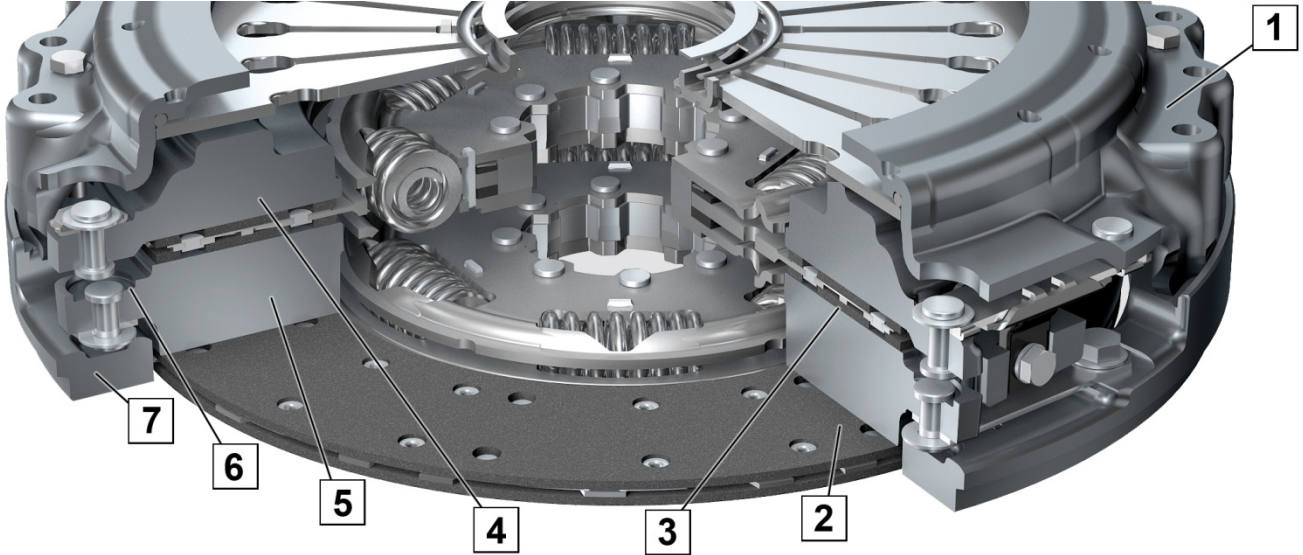
Kuva 1: Hyötyajoneuvojen kaksilevykytkin

- 1 Kytkimen painelevyn kotelo
- 2 Moottoripuolen kytkinlevy
- 3 Vaihteistopuolen kytkinlevy
- 4 Painelevy
- 5 Välilevy

- 6 Välilevyn aukko
- 7 Välirengas
- 8 Välirengas, murtumakohta
- 9 Välirengas, aukko kulunut
