BMW E30 / E36 / E46 / Z1 / Z3

N° art. 87-115-A / 88-651-A

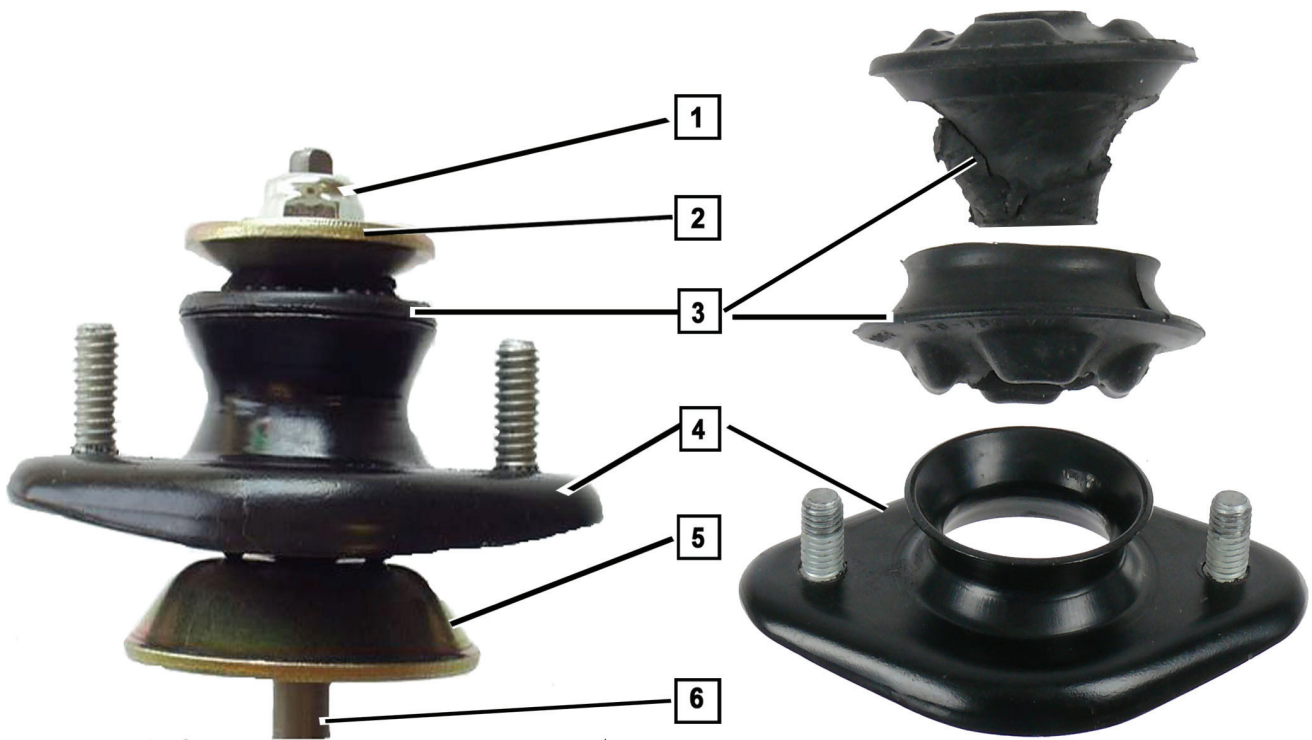
Fig. 1: Palier de jambe de force intact avec accessoires

Fig. 2 : Palier de jambe de force détruit

| <p>1 Écrou Tige de piston</p> <p>2 Petit disque</p> <p>3 Élément en caoutchouc Support de jambe de force</p> | <p>4 Élément métallique Support de jambe de force</p> <p>5 Grand disque</p> <p>6 Tige de piston</p> |

- L'élément en caoutchouc (3) est arraché de l'élément métallique (4) et est détruit par conséquent (fig.2)
- L'amortisseur concerné est donc sans effet.
- Bruit bien audible sur l'axe arrière.

Montez les accessoires dans l'ordre indiqué: fig. 1 (1 - 6)

Respectez l'ordre de montage afin d'éviter tout endommagement du support de jambe de force.

Fixez la jambe de force en appliquant le couple de serrage prescrit.
