Możliwe przyczyny występowania zginania i naprężeń w amortyzatorach

OGŁOSZENIE

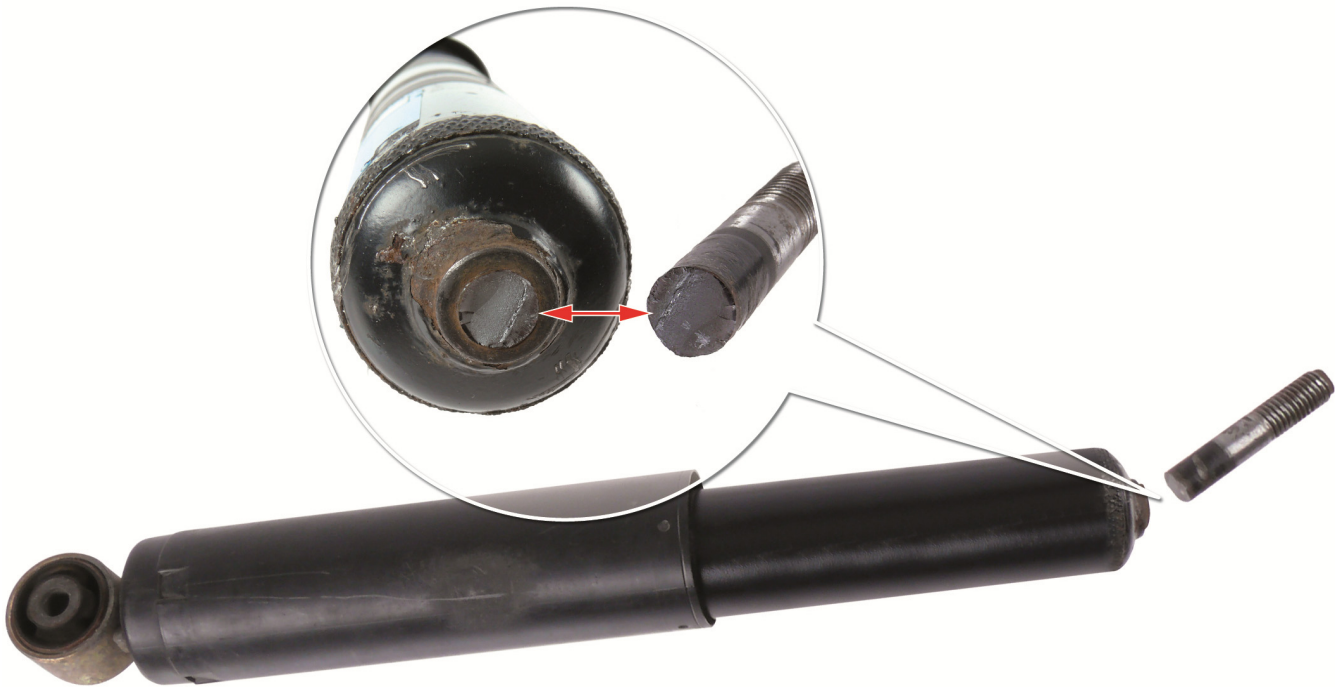
Ilustracja 1: Złamany trzpień przegubu z powodu zmiennych naprężeń zginających

- Błędny montaż: Amortyzator zamontowany z naprężeniem, czyli dociągnięty nie w położeniu z konstrukcyjnym prześwitem podwozia.
- Punkty zamocowania amortyzatora nie leżą w jednej linii.

Prawidłowy montaż amortyzatorów w położeniu z prześwitem konstrukcyjnym podwozia

1. Sprawdzić pojazd pod kątem uszkodzeń powypadkowych lub innych szkód.
2. Wstawić amortyzator przy podniesionym pojeździe i **ręcznie** dokręcić.
3. Opuścić pojazd, tak aby stał on na kołach (położenie z prześwitem konstrukcyjnym).
4. W położeniu z podanym przez producenta pojazdu prześwitem konstrukcyjnym podwozia należy dokręcić śruby z przewidzianym momentem dociągającym.

Amortyzatory należy mocować z przewidzianym momentem dociągającym, w położeniu z podanym przez producenta pojazdu prześwitem konstrukcyjnym podwozia.

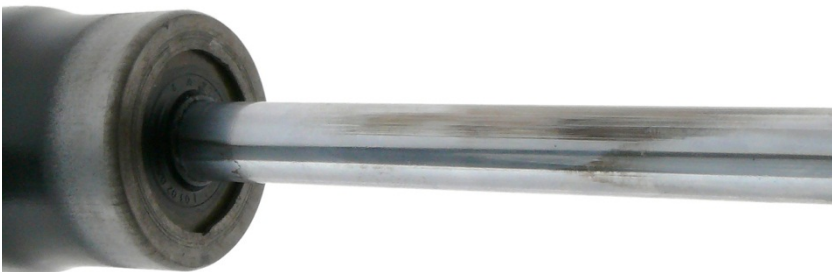
Ilustracja 2: Jednostronnie zużyta powłoka chromowa tłoczyska z powodu niewłaściwego montażu (montaż z naprężeniem)
