Posibles causas de la torsión y esfuerzo de flexión del amortiguador

Montaje correcto de amortiguadores en posición de construcción

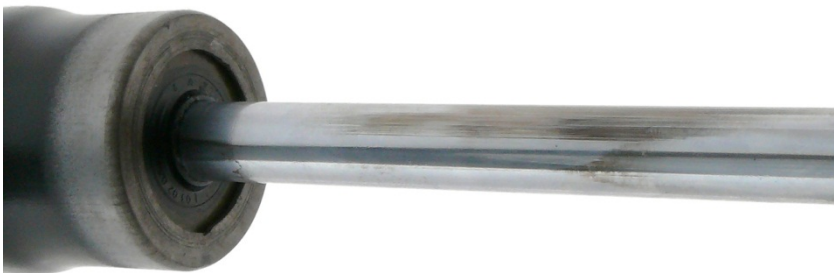
Fig. 2: capa de cromo de la biela gastada de un lado por elemento bajo torsión

- Error durante el montaje: se ha montado el amortiguador con torsión, i.ej. no se lo ha fijado en la posición de construcción.
- Puntos de fijación del amortiguador no están alineados.

1. Revisar si constan posibles daños de accidentes u otros averías en el vehículo.
2. Montar los amortiguadores con vehículo elevado y fijar los tornillos **con la mano**.
3. Bajar el vehículo, de manera que quede sobre las ruedas (posición de construcción).
4. Apretar los tornillos con el par de apriete indicado por el fabricante de automoviles.

Hay que fijar los amortiguadores en la posición de construcción prescrita del vehículo con el par de apriete indicada por el productor del vehículo.
