Scania

Le ressort pneumatique 27-C33-0 a été remplacé par le ressort pneumatique 27-F97-0.
Le design du capuchon protecteur supérieur a été modifié (fig. 1, fig. 2).

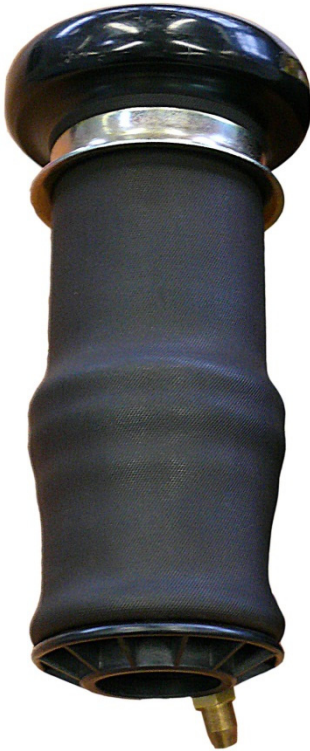
Fig. 1: Ressort pneumatique remplacé 27-C33-0

Le remplacement des ressorts pneumatiques est réalisable **sans** modification.
Les ressorts pneumatiques peuvent uniquement être installés avec des amortisseurs de cabine SACHS ou BOGE.
Il est **impossible** de les combiner avec des amortisseurs de cabine d'autres constructeurs.

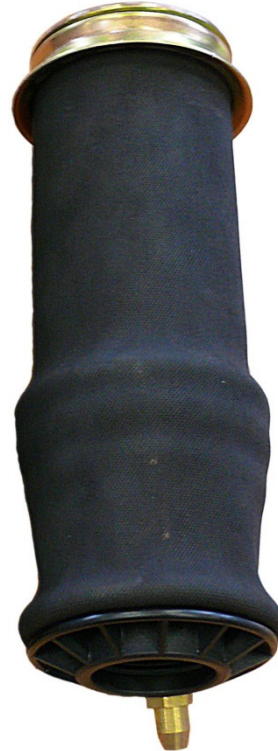
Fig. 2: Ressort pneumatique actuel 27-F97-0
