Scania

A mola pneumática 27-C33-0 foi substituída pela mola pneumática 27-F97-0.
O design da capa de proteção superior foi alterado (Fig. 1, Fig. 2).

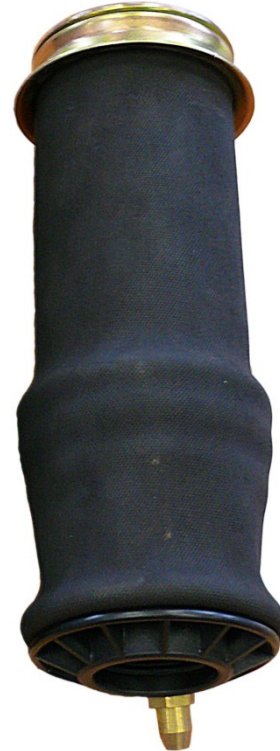
Fig. 2: Mola pneumática atual 27-F97-0

A troca das molas pneumáticas é possível **sem** modificação.

As molas pneumáticas somente podem ser montadas com amortecedores de cabine SACHS ou BOGE.

Não é possível a combinação com amortecedores de cabina de outros fabricantes.
