Верхняя опора амортизационной
стойки Задний мост (ЗМ)

BMW E30 / E36 / E46 / Z1 / Z3

Арт. № 87-115-A / 88-651-A

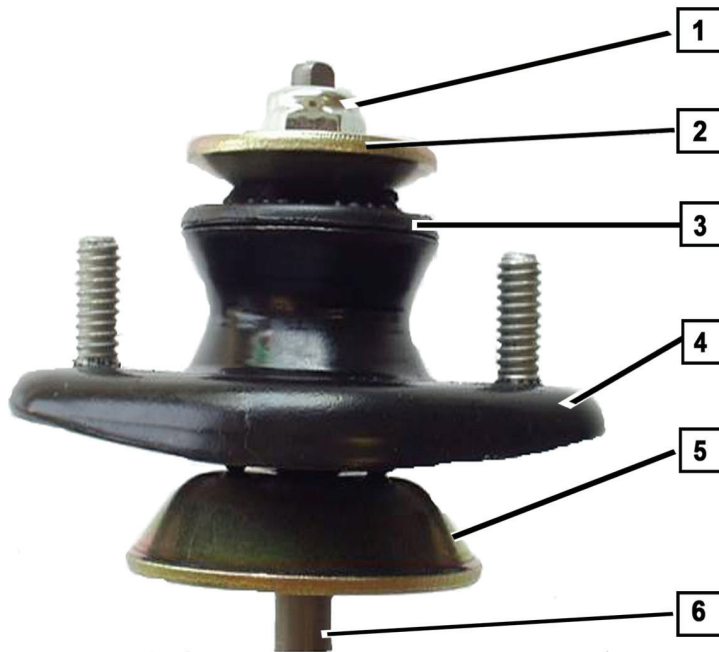
Рис. 1. Исправная верхняя опора амортизационной
стойки с деталями крепления

- 1 Гайка штока
- 2 Малая тарельчатая шайба
- 3 Резиновый элемент верхней опоры
амортизационной стойки

- 4 Металлический элемент верхней
опоры амортизационной стойки
- 5 Большая тарельчатая шайба
- 6 Шток

Устанавливайте детали в последовательности, указанной на рис.1 (1–6)

Соблюдайте последовательность установки во избежание поломок верхней опоры амортизационной стойки.

При креплении амортизационной стойки соблюдайте рекомендованные моменты затяжки.

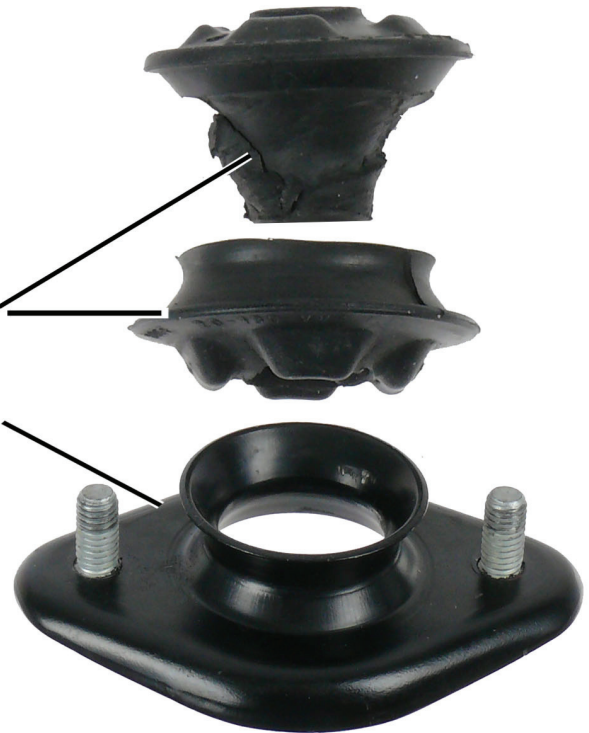
Рис. 2. Повреждённая верхняя опора
амортизационной стойки

Возможные последствия неправильной сборки амортизационной стойки:

- Резиновый элемент (3) вырывается из металлического элемента (4) и вследствие этого разрушается (Рис.2)
- Амортизатор не работает.
- Отчётливый шум в области заднего моста.
