Alfa Romeo 147 (937) / 156 (932) / GT (937) / ...

Εικ. 1: Μπροστινό ψαλίδι

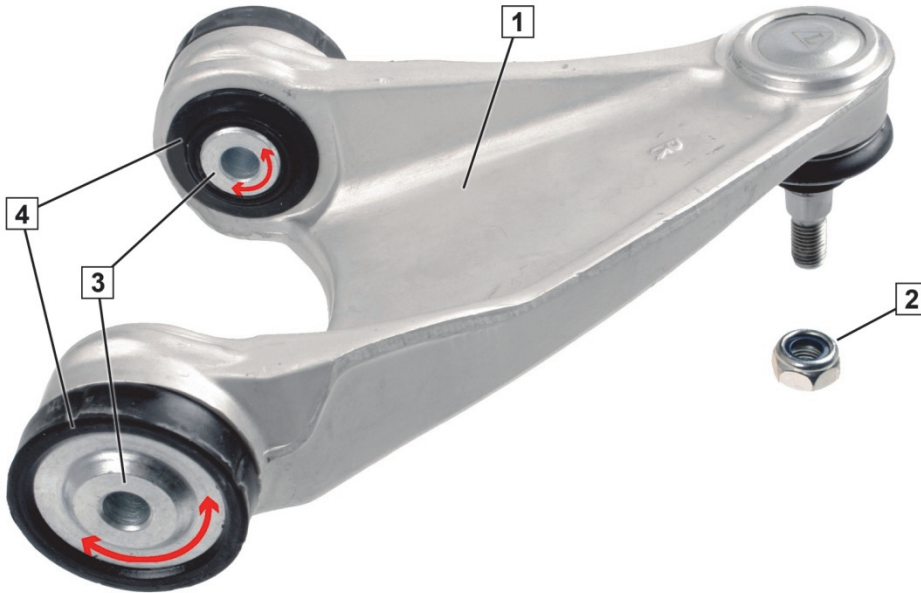
- 1 Μπροστινό ψαλίδι
- 2 Αυτοασφαλιζόμενο παξιμάδι
- 3 Μεταλλικός πυρήνας
- 4 Λαστιχένιο έδρανο

Ο μεταλλικός πυρήνας (3) δεν είναι βουλκανισμένος με το λαστιχένιο έδρανο (4). Για το λόγο αυτό ο μεταλλικός πυρήνας περιστρέφεται. Αυτό προβλέπεται έτσι από τον κατασκευαστή. Κατά την τοποθέτηση να χρησιμοποιείτε πάντα ένα καινούργιο αυτοασφαλιζόμενο παξιμάδι (2) και να σφίγγεται με την προβλεπόμενη ροπή στρέψης. Προσέξτε τις υποδείξεις του κατασκευαστή του οχήματος.
