LEMFÖRDER

Servisná informácia

Nosný kĺb s drážkou

Obj.číslo 27719 02, 27720 02, 36931 01

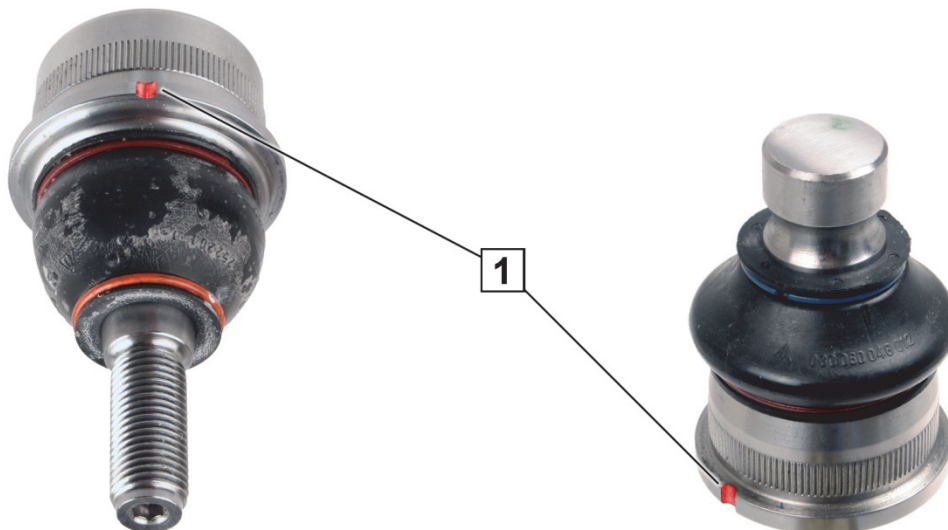
Obr. 1: Nosný kĺb s drážkou (ovládacie rameno hore)

Obr. 2: Nosný kĺb s drážkou (ovládacie rameno dolu)

Kĺb ako náhradný diel má drážku (1).

Drážka (1) na nosnom kĺbe **neudáva** smer montáže.

- ⇒ Používajte výhradne upevňovacie dielce so správnymi rozmermi a pevnostnými parametrami.
- ⇒ Dodržiavajte návod na montáž a uťahovacie momenty dané výrobcom vozidla.
- ⇒ Každý nosný kĺb môže byť nahradený len jeden krát.
