LEMFÖRDER

Servisní Informace

Nosný kloub se zářezem

Obj.č. 27719 02, 27720 02, 36931 01

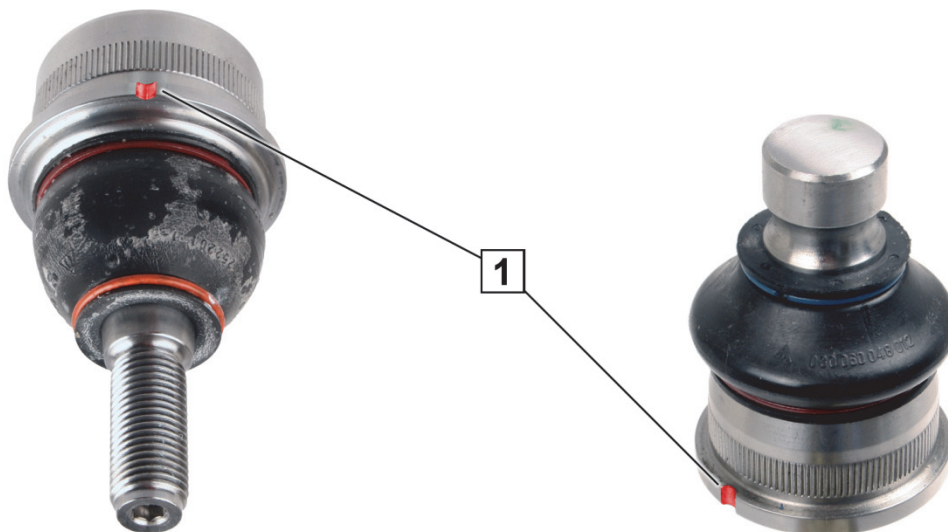
Obr. 1: Nosný kloub se zářezem (příčné rameno nahoře)

Kloub jako náhradní díl má jeden zářez (1).

Zářez (1) na nosném kloubu neudává **žádný** směr montáže.

- ⇒ Používat výhradně upevňovací díly se správnými rozměry a správnou pevností.
- ⇒ Dbát montážního návodu výrobce vozidla a jím stanovených utahovacích momentů.
- ⇒ Každý nosný kloub smí být použit jen jednou.
