LEMFÖRDER

Szervizinformáció

Támasztógömbfej horonnyal

Cikkszám 27719 02, 27720 02, 36931 01

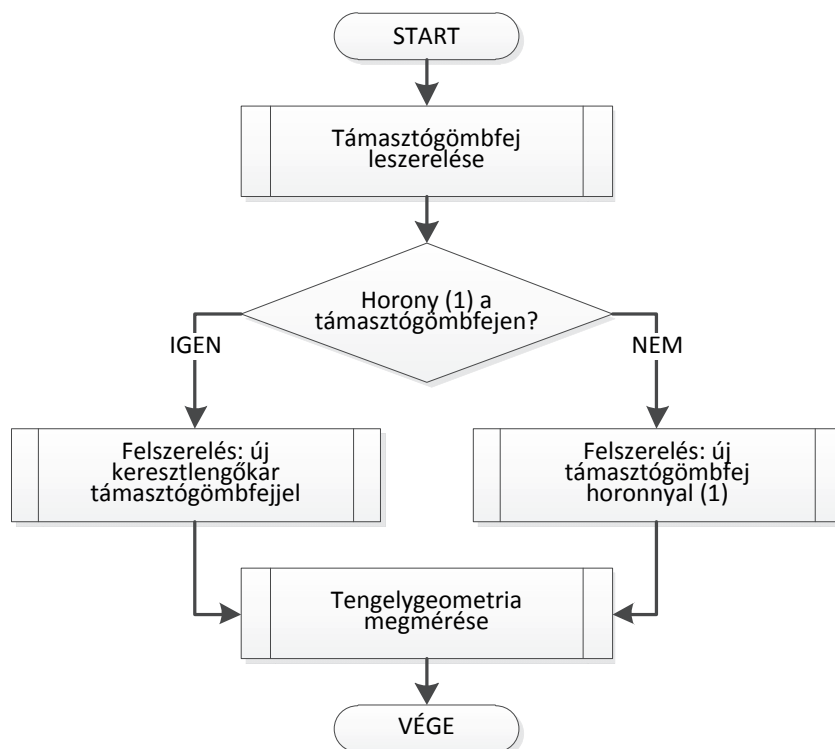
2. ábra: Támasztógömbfej horonnyal (keresztlengőkar lent)

A pótalkatrészként használt gömbfej rendelkezik egy horonnyal (1). A támasztógömbfejen lévő horony (1) **nem** ad meg szerelési irányt.

- ⇒ Kizárólag megfelelő méretű és szilárdsági értékekkel rendelkező rögzítőelemek alkalmazhatók.
- ⇒ Vegye figyelembe a járműgyártó szerelési útmutatóját és a meghúzási nyomatékokat.
- ⇒ Mindegyik támasztógömbfej csak egyszer helyettesíthető.
