BMW E30 / E36 / E46 / Z1 / Z3

N. art. 10669 01 / 31086 01

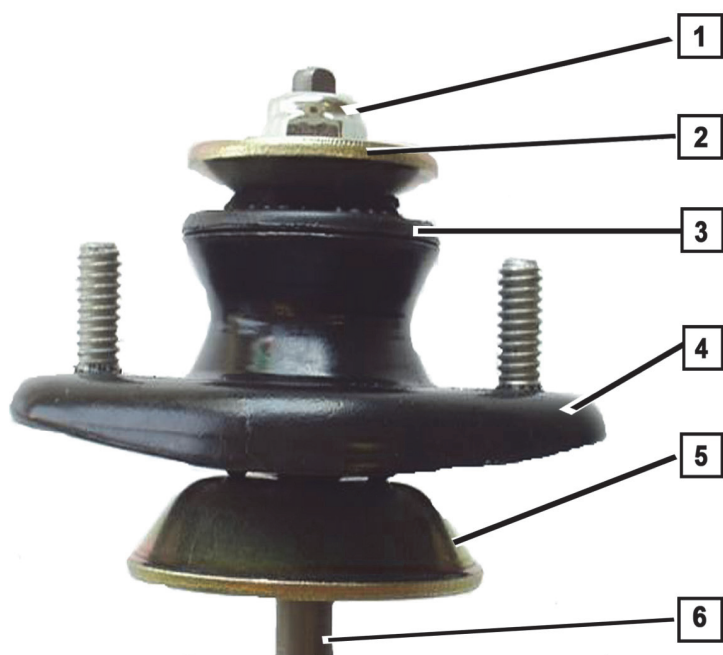
Fig. 1: Cuscinetto di supporto per montante telescopico intatto con parti applicate

| 1 Dado asta del pistone | 4 Elemento in metallo cuscinetto di supporto per montante telescopico |
| 2 Rondella a scodellino piccola | 5 Rondella a scodellino grande |
| 3 Elemento in gomma cuscinetto di supporto per montante telescopico | 6 Asta del pistone |

Montare le parti applicate nella sequenza indicata: Fig. 1 (1 - 6)

Attenersi alla sequenza di montaggio indicata per evitare danni al cuscinetto di supporto per montante telescopico.
Fissare il montante telescopico alla coppia prescritta.

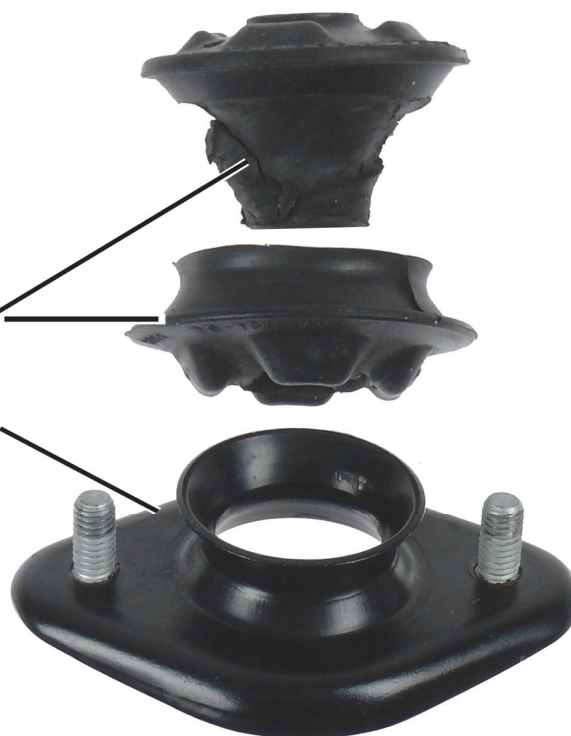
Fig. 2: Cuscinetto di supporto per montante telescopico disassemblato

Possibili conseguenze in caso di assemblaggio errato del montante telescopico:

- L'elemento in gomma (3) viene incrinato dall'elemento in metallo (4) e quindi distrutto (Fig. 2)
- Il relativo ammortizzatore non effettua più la sua funzione.
- Si avverte chiaramente una rumorosità in corrispondenza dell'asse posteriore.
