FIAT Bravo II (198)/Stilo (192)/Stilo Weekend  
Lancia Delta III (844)

#### Aslichaamsteun inbouwen

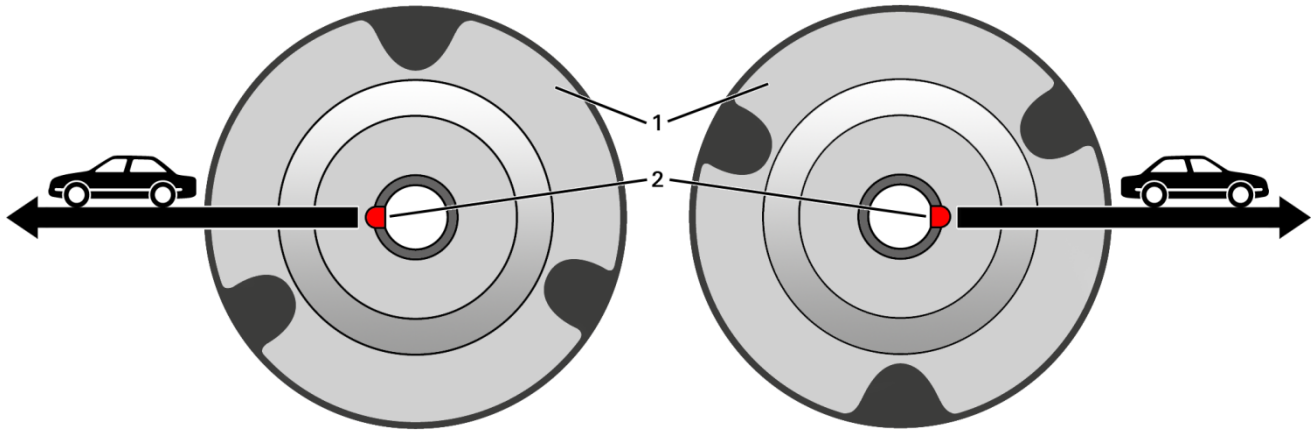
Afb. 1: aslichaamsteun in inbouwpositie (links)

Afb. 2: aslichaamsteun in inbouwpositie (rechts)

1 Aslichaamsteun

2 Markering

1. Aslichaamsteun (1) bij de inbouw juist plaatsen. De markering (2) wijst in rijrichting naar voren (afb. 1 en 2).
2. Neem de gegevens van de voertuigfabrikant in acht.

Een verkeerde plaatsing van de aslichaamsteun bij de inbouw beperkt de werking en levensduur van het onderdeel.
