STEYR maatalouskone mallisarja 80

ILMOITUS

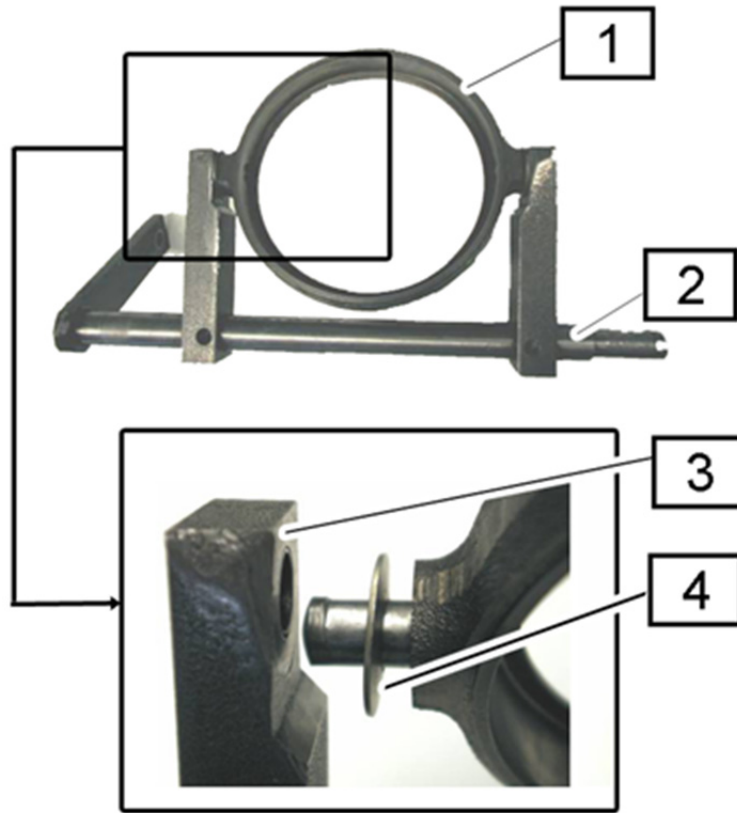
Kuva 1: Ulosottoakselin kytkin ei irrota – aiheuttaa melua

| 1 | Tuki | 3 | Vipu sekä pultti |
| 2 | Liitosakseli | 4 | Jousilevy |

Laakereiden, pulttien, vipujen ja akseleiden kuluminen aiheuttaa ulosottoakselin kytkimen irrotuskytkimen kallistumisen ja kaatumisen. Puristuslevyn epätasainen nosto aiheuttaa melua, irrotusvaikeuksia sekä pahimmassa tapauksessa tuen (1) rikkoutumisen.

Kyttimeen ja kytkimen ympäristöön voi sen seurauksena tulla vaurioita.

Tarkasta koko irrotusjärjestelmän toiminto, kulkevuus ja kuluneisuus aina kytkintä vaihdettaessa.

Jos irrotuskytkin kaatuu itsestään tukivipua käytettäessä, on kyseessä kuluma. Vaihda tässä tapauksessa vähintään seuraavat osat:

- Tuki (1)
- Liitosakseli haarukalla ja jännitetappi (2)
- Vipu sekä pultti (3)
- Jousilevy (4) normiosa

Tarkasta joka tapauksessa myös kaikki muut kytkimen käyttöön liittyvät rakenneosat ja vaihda kuluneet tai vialliset osat.
