Art.nr. 1888 600 150 og 1888 998 101

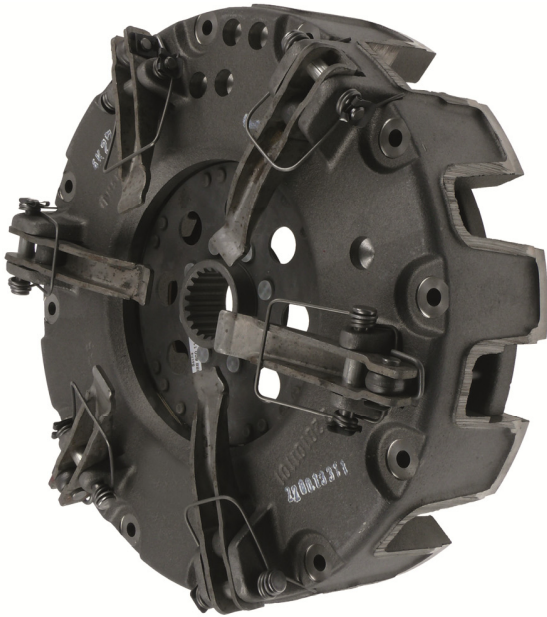
Fig. 1: Clutch

Clutchene med luftet clutch hus, torsjonsfjær og sinterbelegg (art.nr. 1888 600 150 og 1888 998 101) erstatter clutchene (art.nr. 1888 600 117, 1888 600 119 og 1888 634 006).

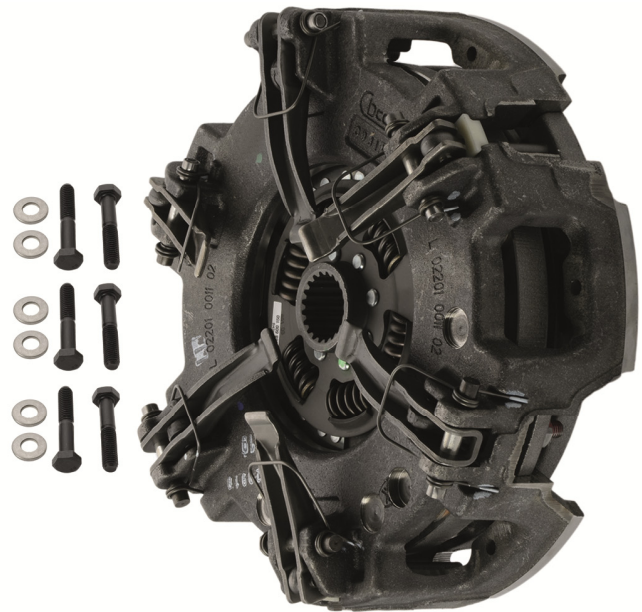
Fig. 2: Clutch, endret konstruksjon

Clutchen med ventilert hus kan monteres uten modifikasjoner på svinghjulet.
Seks skruer M8x1,25x45 er vedlagt leveransen.
