Fig. 1 : butée de débrayage avec dispositif compensateur de basculement

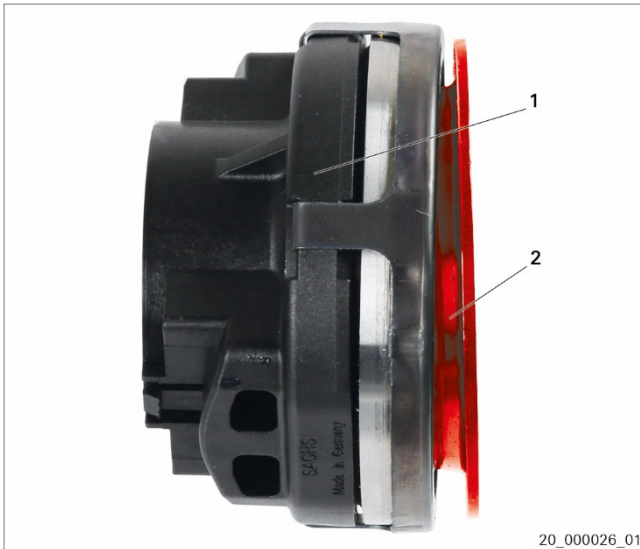
La butée de débrayage (1) est équipée d'un dispositif compensateur de basculement (fig. 1). Le dispositif compensateur de basculement compense les tolérances dans la chaîne cinématique. De par sa construction, l'anneau d'usure muni du dispositif compensateur de basculement (2) peut être facilement déplacé manuellement. Il ne s'agit pas d'un défaut, et cela n'empêche pas le montage de la butée de débrayage.

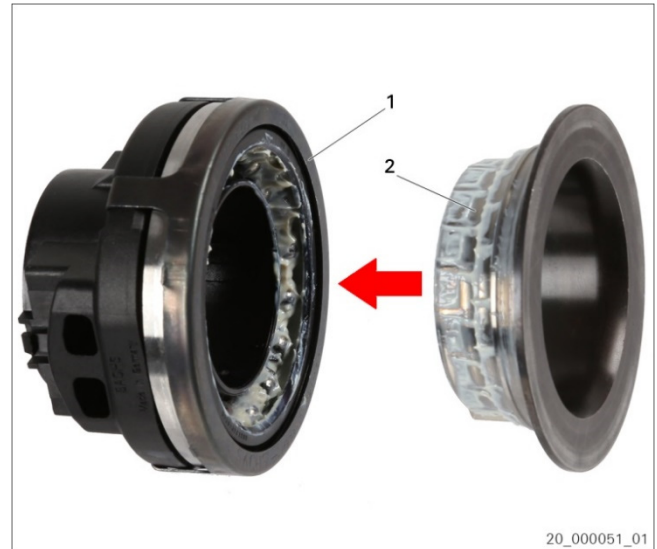
Fig. 2 : montage de l'anneau d'usure

1 Butée de débrayage

2 Anneau d'usure (monté) avec dispositif compensateur de basculement

Si la butée de débrayage (1) et l'anneau d'usure (2) sont livrés détachés : monter l'anneau d'usure (2) avant la pose (fig. 2). Cela n'affecte pas le fonctionnement et la durée de vie de la butée.
