Audi / SEAT / Škoda / Volkswagen

Εικ. 1: Κιβώτιο μετάδοσης διπλού συμπλέκτη

ΠΡΟΚΗΡΥΞΗ

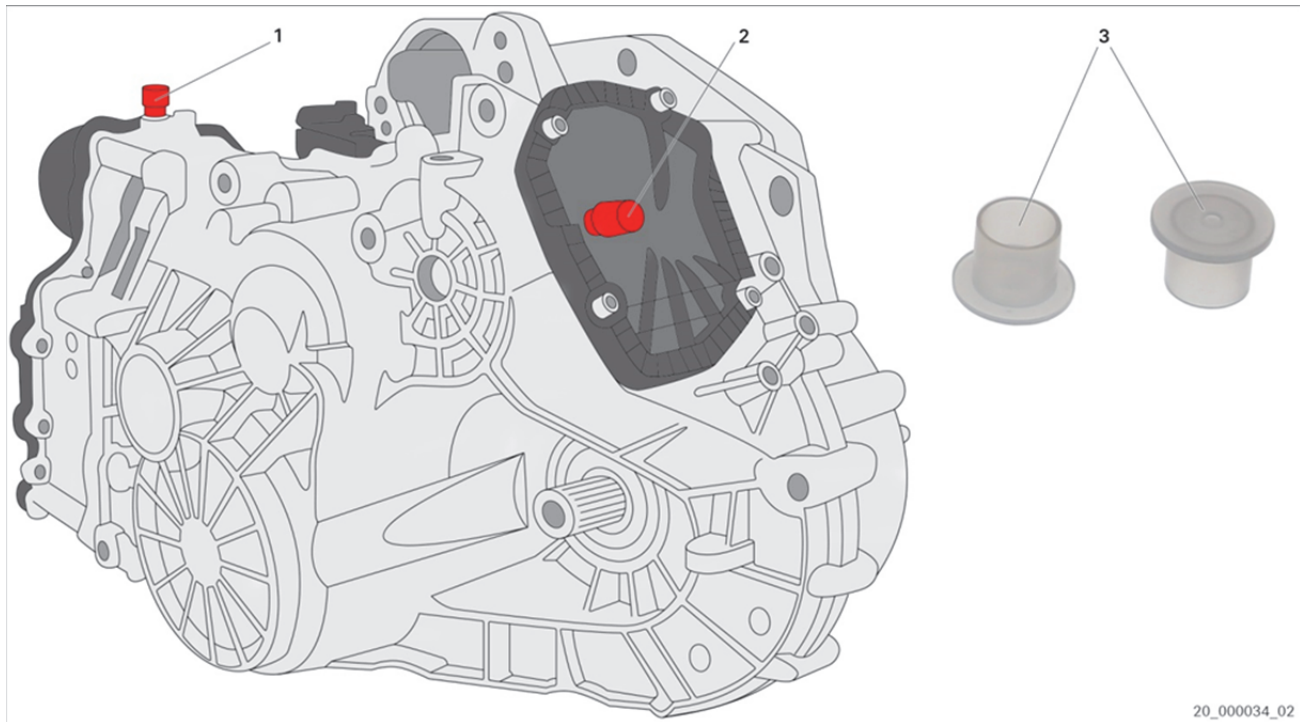
| 1 | Εξαέρωση μηχανικού συστήματος | 2 | Εξαέρωση κιβωτίου μετάδοσης |
| 3 | Τάπα | | |

Πιθανότητα υλικών ζημιών στο μηχανικό σύστημα και στο κιβώτιο μετάδοσης λόγω απώλειας λαδιού κατά την εξαγωγή, τη μεταφορά και την τοποθέτηση.

→ Αποφύγετε την απώλεια λαδιού κατά την εξαγωγή, τη μεταφορά και την τοποθέτηση του κιβωτίου μετάδοσης.

Αφαιρέστε τα καπάκια εξαέρωσης από τα ανοίγματα αερισμού του μηχανικού συστήματος (1) και του κιβωτίου μετάδοσης (2) και τοποθετήστε τις τάπες (3).

Αφαιρέστε τις τάπες (3) και τοποθετήστε τα καπάκια εξαέρωσης στα ανοίγματα εξαέρωσης του μηχανικού συστήματος (1) και του κιβωτίου μετάδοσης (2). Ελέγξτε τα καπάκια για ζημιές. Αν υπάρχει ζημιά, αλλάξτε τα καπάκια εξαέρωσης με καινούργια.
