Audi / SEAT / Škoda / Volkswagen

Afb. 1: versnellingsbak met dubbele koppeling

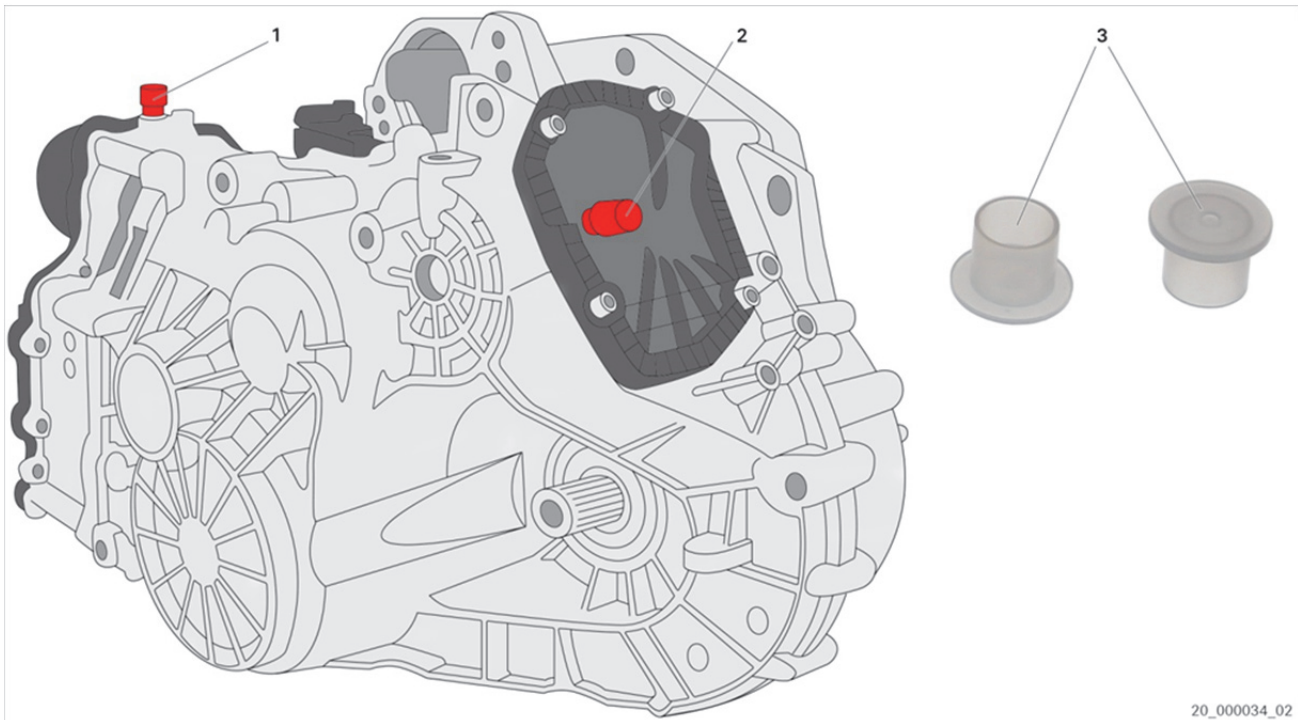
| 1 | Ontluchting mechatronica | 2 | Ontluchting versnellingsbak |
| 3 | Afsluitstop | | |

Materiële schade aan mechatronica en versnellingsbak mogelijk door olieverlies bij demontage, transport en inbouw.

→ Voorkom olieverlies bij demontage, transport en inbouw van de versnellingsbak.

Verwijder de ontluichtingskappen van de ontluchting mechatronica (1) en de ontluchting versnellingsbak (2) en vervang deze door afsluitstoppen (3).

Verwijder de afsluitstoppen (3) en vervang ze door de ontluichtingskappen van de ontluchting mechatronica (1) en de ontluchting versnellingsbak (2). Controleer de ontluichtingskappen op beschadiging. Vervang de beschadigde ontluichtingskappen door nieuwe onderdelen.
