Audi / SEAT / Škoda / Volkswagen

Fig. 1: Transmisie cu ambreiaj dublu

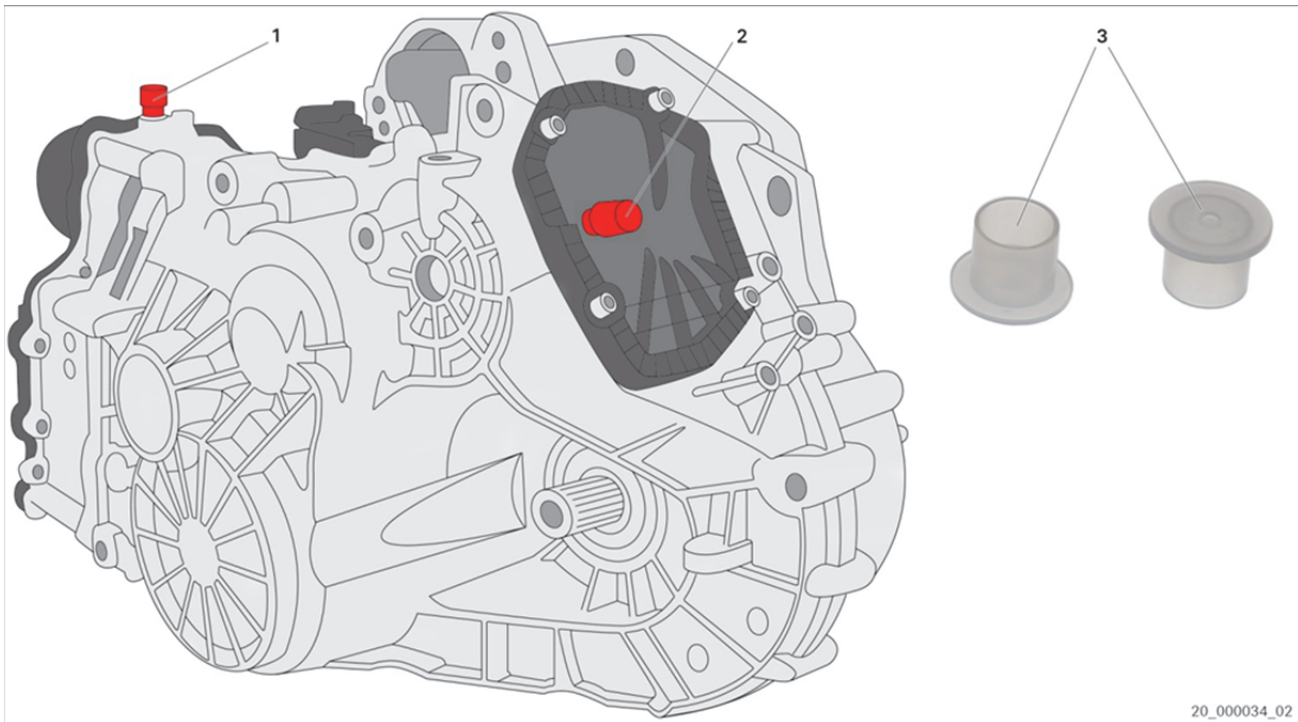
| 1 | Aerisire sistem mecatronic | 2 | Aerisire cutie de viteze |
| 3 | Bușon de închidere | | |

Sunt posibile deteriorări la sistemul mecatronic și cutia de viteze din cauza pierderii de ulei la demontare, transport și montare.

→ Evitați pierderea de ulei la demontare, transport și demontare.

Scoateți capacele de aerisire de la aerisirea sistemului mecatronic (1) și aerisirea cutiei de viteze (2) și înlocuiți-le cu bușoanele de închidere (3).

Scoateți bușoanele de închidere (3) și înlocuiți-le cu capacele de aerisire de la aerisirea sistemului mecatronic (1) și aerisirea cutiei de viteze (2). Verificați capacele de aerisire să nu prezinte deteriorări. Înlocuiți capacele de aerisire deteriorate cu piese noi.
