Apt. № 2294 501 190, 2290 601 073, 2294 501 172, 2290 601 043

Fig. 1: Volanta cu masă dublă cu siguranță de transport

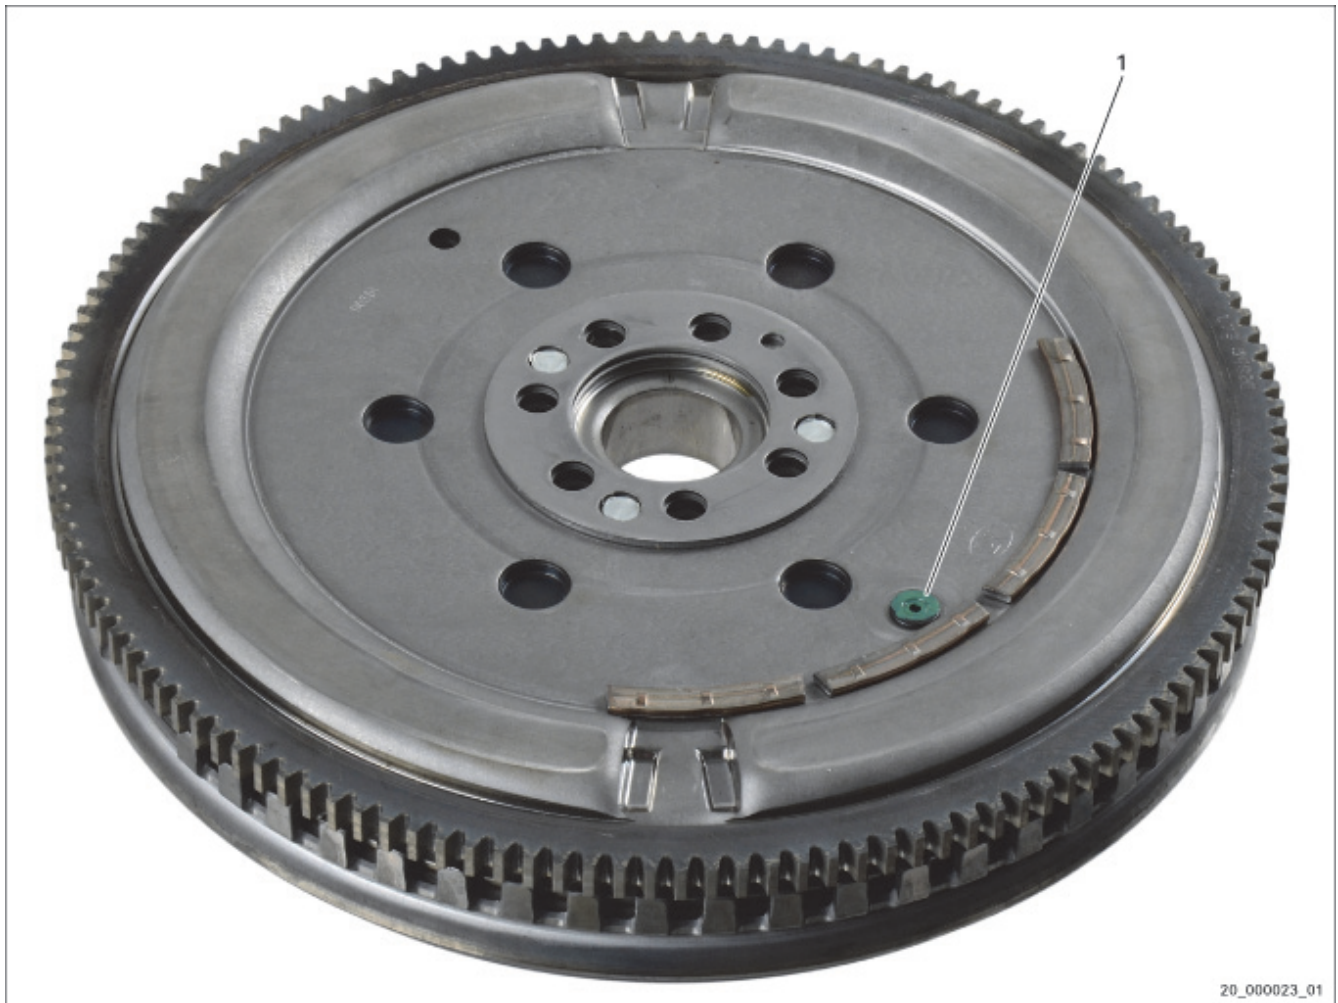
1 Știft de blocare

Siguranța de transport cu știft de blocare (1) împiedică rotirea reciprocă a masei primare și masei secundare.

La prima demarare a motorului, știftul de blocare (1) se rupe într-un punct teoretic de rupere. Părțile rupte rămân într-un loc anume în volanta cu masă dublă.

Sunt posibile pagube materiale.

→ Nu îndepărtați manual siguranța de transport.
