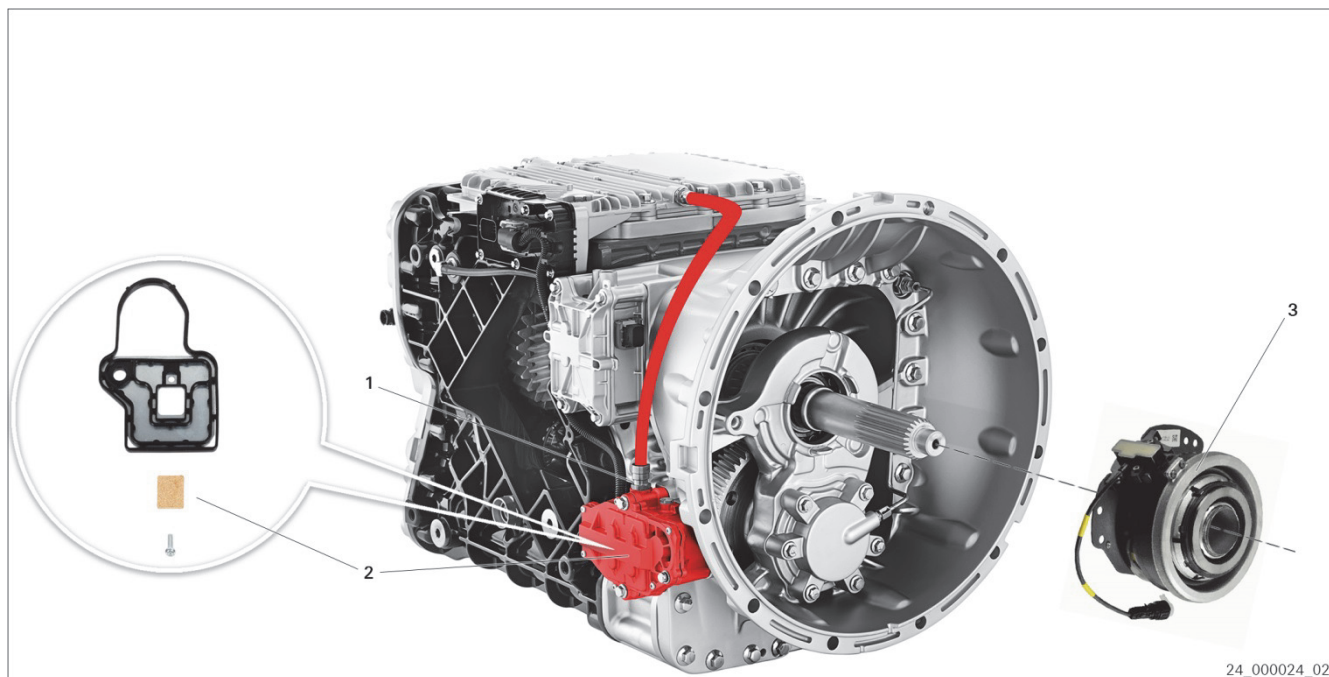
Fig. 1: Eksempel

| 1 | Luftfilter groft | 2 | Luftfilter fint |
| 3 | ConAct-udrykkeren | | |

Uafhængigt af bilproducenten skal ConAct-udrykkeren (3) efter indbygning kalibreres med et egnet diagnoseapparat (f. eks. TEXA diagnoseapparater: [www.texa.com/solutions/truck](http://www.texa.com/solutions/truck)). Tag hensyn til bilproducentens oplysninger.

Hvis ConAct-udrykkeren (3) ikke kalibreres efter indbygningen, kan der optræde følgende fejl:

- Fejlmelding i displayet.
- Koblingen hakker, når man begynder at køre.
- Det er vanskeligt at rangere køretøjet under belastning.

Når det ikke er muligt at kalibrere ConAct-udrykkeren (3), kan det have følgende årsager:

- Køretøjets trykluftbeholdning er utilstrækkelig.
- Lufttrykket i udrykkersystemet er for lavt: Luftfilter groft (1) eller luftfilter fint (2) er tilstoppet.
- Køretøjets software: Versionen er ikke aktuel.
