Mercedes-Benz

Actros / Axor / ...

La frizione a due dischi è stata ulteriormente sviluppata e la struttura è stata adeguata per rispondere ai requisiti tecnici modificati. La struttura precedente mozzo/bussola (fig. 1) è stata sostituita dalla nuova struttura con lamiera di accoppiamento (fig. 2).

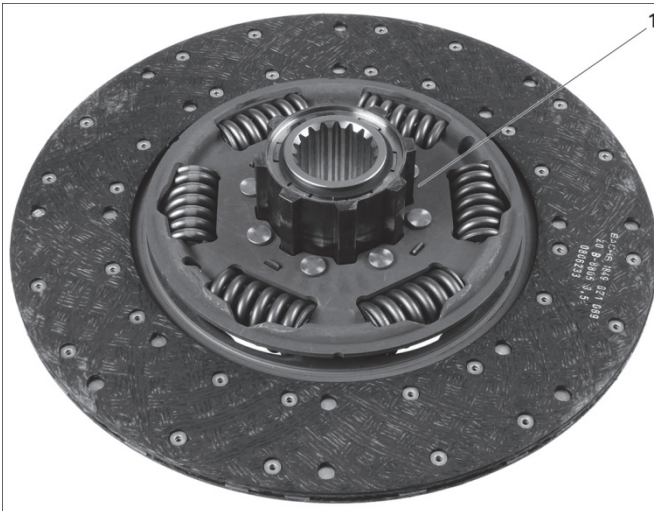
Fig. 1: struttura precedente (esempio)

1 Mozzo/bussola

I componenti delle diverse strutture non possono essere montati insieme!

Serie di sostituzioni
3400 121 501 → 3400 700 649
3400 700 355 → 3400 700 648
3488 000 102 → 3488 000 400 + 1878 007 185

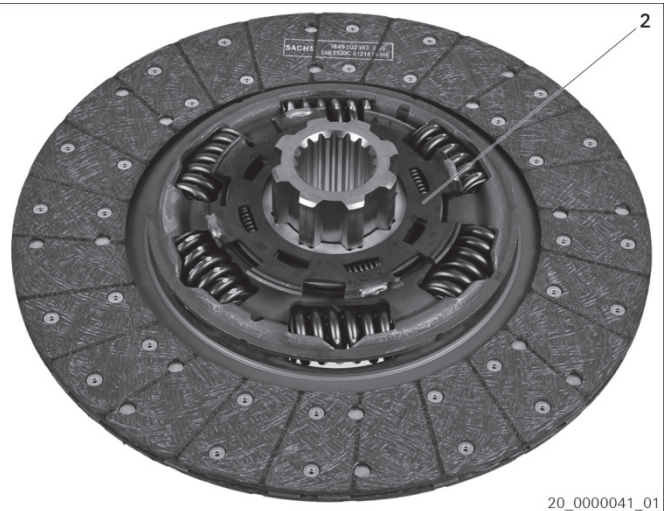
Fig. 2: nuova struttura (esempio)

2 Lamiera di accoppiamento
