Os dispositivo de desembraiagem com corpo em metal são substituídos por dispositivos de desembraiagem com corpo em plástico.

Os casquilhos deslizantes em metal são substituídas por casquilhos deslizantes em plástico.

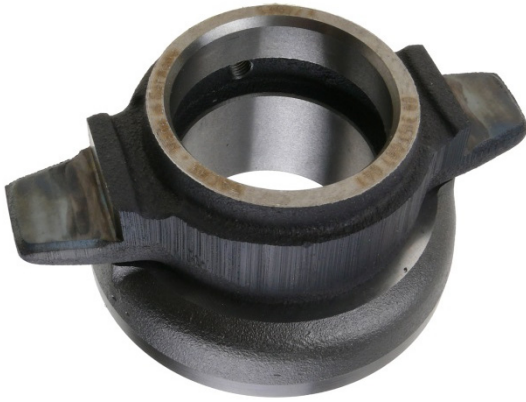
Fig. 1: Dispositivo de desembraiagem com corpo em metal

Graças ao desenvolvimento técnico, os dispositivo de desembraiagem com corpo em metal (Fig. 1) são substituídos por dispositivos de desembraiagem com corpo em plástico e casquilho deslizante em plástico (Fig. 2).

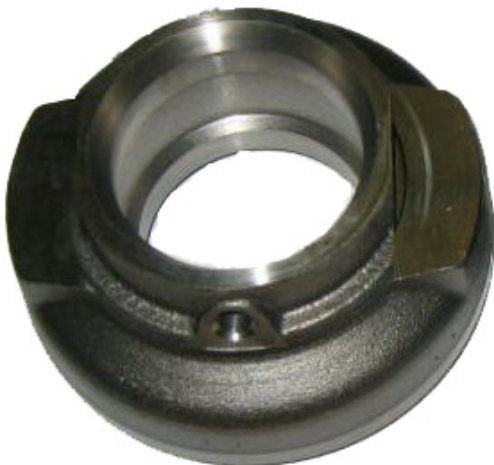
Fig. 3: Dispositivo de desembraiagem com casquilho deslizante em metal

Graças ao desenvolvimento técnico, os dispositivo de desembraiagem com casquilho deslizante em metal (Fig. 3) são substituídos por dispositivos de desembraiagem com casquilho deslizante em plástico (Fig. 4).

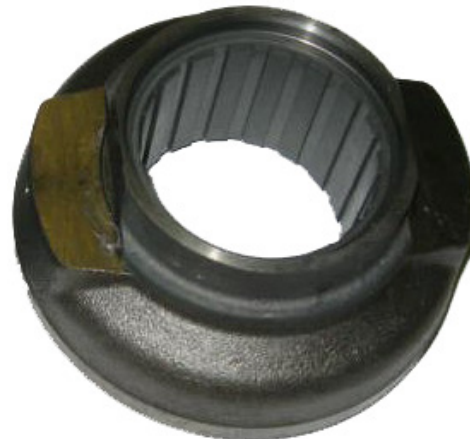
Fig. 4: Dispositivo de desembraiagem com casquilho deslizante em plástico

Os dispositivos de desembraiagem com casquilho deslizante em plástico **não** podem ser lubrificados.

Desmonte ou feche a conexão de lubrificação existente na tampa da caixa de velocidades.
