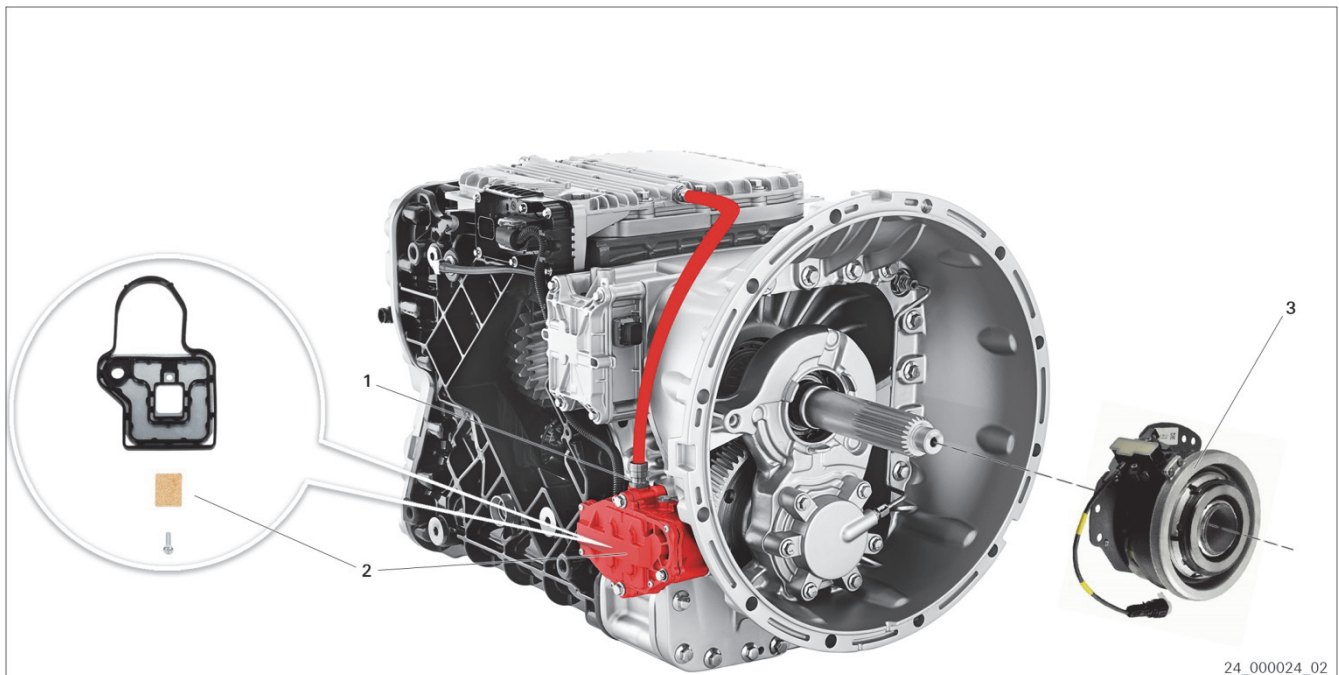
Fig. 1: Exemplo

| 1 | Filtro de ar grosso | 2 | Filtro de ar fino |
| 3 | Mancal de embreagem ConAct | | |

Independentemente da montadora, depois de ser instalado, o mancal de embreagem ConAct (3) precisa ser calibrado com um aparelho de diagnóstico adequado (por exemplo: equipamento da TEXA – www.texa.com/solutions/truck). Seguir as instruções da montadora.

Se, depois de ser instalado, o mancal de embreagem ConAct (3) não for calibrado, é possível que ocorram os seguintes erros:

- Mensagem de erro no display.
- A embreagem trepida na partida do veículo.
- Dificuldade para manobrar o veículo carregado.

As seguintes causas podem impedir que o mancal de embreagem ConAct (3) seja devidamente calibrado:

- O volume de ar comprimido do veículo é insuficiente.
- A pressão de ar do sistema de desengate é muito baixa: o filtro de ar grosso (1) ou fino (2) está obstruído.
- Software do veículo: versão não atualizada.
