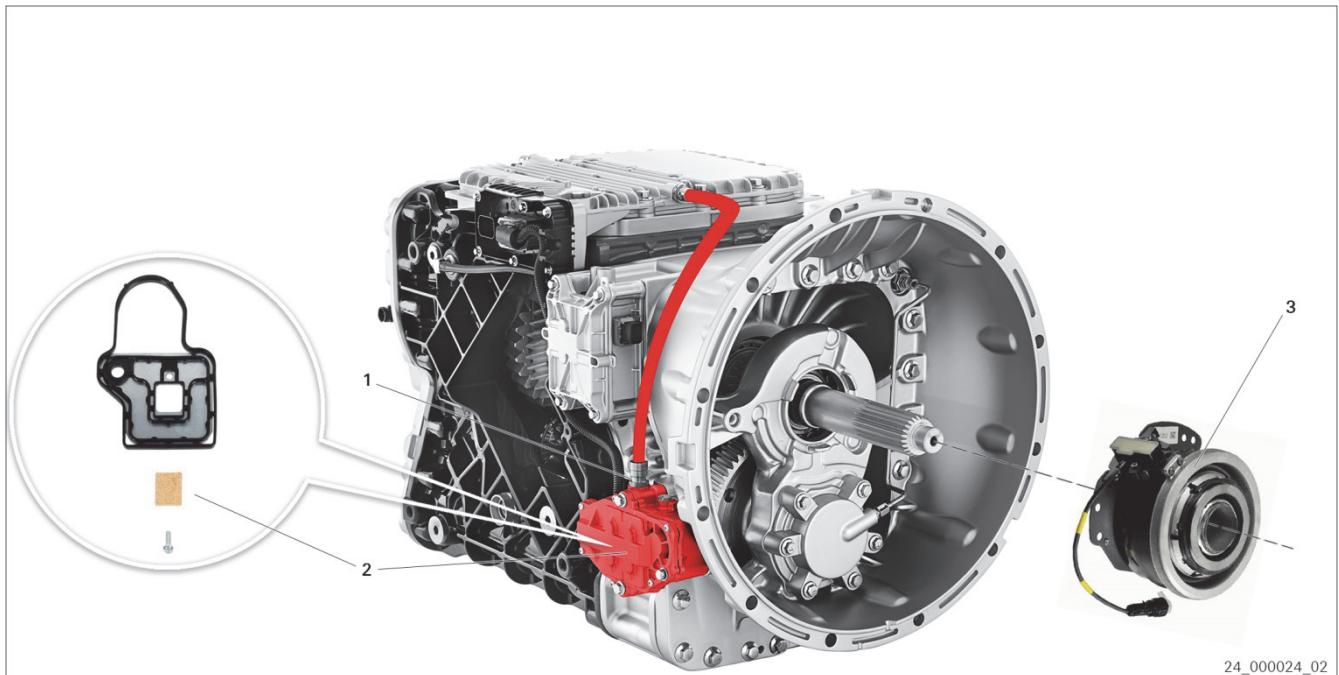
Рис. 1: Пример

| 1 | Воздушный фильтр грубой очистки | 2 | Воздушный фильтр тонкой очистки |
| 3 | подшипник ConAct | | |

Вне зависимости от автопроизводителя выжимной подшипник ConAct (3) подлежит калибровке после установки. Калибровку проводят с помощью соответствующего диагностического прибора (например, производства TEXA: [www.texa.com/solutions/truck](http://www.texa.com/solutions/truck)). Соблюдайте указания автопроизводителя.

Непроведение калибровки выжимного подшипника ConAct (3) после установки может привести к возникновению следующих ошибок:

- Сообщение об ошибке на дисплее.
- Рывки сцепления при трогании с места.
- Затрудненное маневрирование нагруженным транспортным средством.

Невозможность калибровки выжимного подшипника ConAct (3) может быть вызвана следующими факторами:

- Запас сжатого воздуха транспортного средства недостаточен.
- Слишком низкое давление воздуха в системе выключения сцепления: засорение воздушного фильтра грубой очистки (1) или воздушного фильтра тонкой очистки (2).
- ПО транспортного средства: версия устарела.
