Mercedes-Benz

Actros / Axor / ...

Конструкция двухдискового сцепления была усовершенствована и адаптирована в соответствии с изменившимися техническими требованиями. Прежняя конструкция со ступицей / гильзой (рис. 1) была заменена на новую конструкцию с соединительным диском (рис. 2).

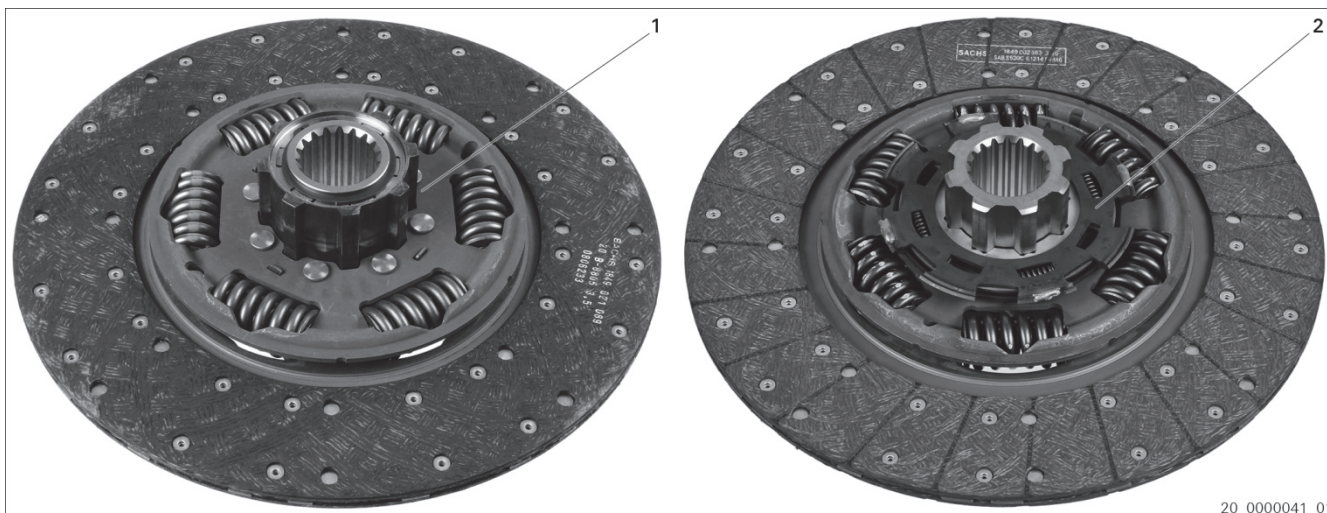
Рис. 1: Прежняя конструкция (пример)

Рис. 2: Новая конструкция (пример)

1 Ступица / гильза

2 Соединительный диск

Смешанная установка деталей разных конструкций недопустима!

Последовательность замены
3400 121 501 → 3400 700 649
3400 700 355 → 3400 700 648
3488 000 102 → 3488 000 400 + 1878 007 185
