Οι ασυνήθιστοι θόρυβοι κατά την εκκίνηση του κινητήρα, κατά την πορεία ή το σβήσιμο του κινητήρα συνδέονται συχνά με μια πιθανή βλάβη του σφονδύλου διπλής μάζας (ZMS). Στην πραγματικότητα ωστόσο προκαλούνται από πηγές σφαλμάτων από τα περιφερειακά του σφονδύλου διπλής μάζας. Όταν τοποθετείται ένας νέος σφόνδυλος διπλής μάζας (εσωτερική τριβή χαμηλότερη), ενδέχεται να γίνονται πιο έντονα αντιληπτοί οι θόρυβοι από τα περιφερειακά.

Θόρυβοι κατά την εκκίνηση του κινητήρα

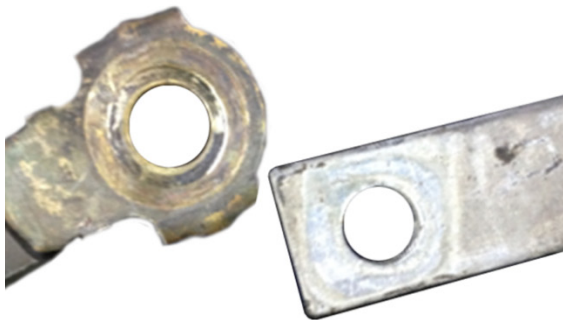
- Η μπαταρία δεν είναι επαρκώς φορτισμένη, έχει υποστεί ζημιά ή βλάβη.
- Υψηλές αντιστάσεις μετάβασης στις ηλεκτρικές συνδέσεις στο κύκλωμα ρεύματος της μίζας και του δυναμό.
- Μίζα με ζημιά ή βλάβη. Λερωμένος συλλέκτης λόγω πολύ χαμηλής κατανάλωσης ρεύματος.

Εικ. 1: Σύνδεση γείωσης πριν τον καθαρισμό: κακή επαφή

- Ελέγξτε την κατάσταση της μπαταρίας. Φορτίστε ή αντικαταστήστε ενδεχομένως την μπαταρία.
- Ελέγξτε τις ηλεκτρικές συνδέσεις μεταξύ μπαταρίας, μίζας, δυναμό και αμαξώματος. Καθαρίστε ενδεχομένως τις ηλεκτρικές συνδέσεις (ειδικό εργαλείο ZF 4200 080 590) ή αντικαταστήστε τις.
- Σφίξτε τις ηλεκτρικές συνδέσεις με τη ροπή που προβλέπεται από τον κατασκευαστή του οχήματος και προστατέψτε τις από διάβρωση.
- Ελέγξτε την κατάσταση της μίζας. Επισκευάστε ενδεχομένως ή αντικαταστήστε τη μίζα.

Ο καθαρισμός των ηλεκτρικών συνδέσεων στο κύκλωμα ρεύματος της μίζας και του δυναμό ελαχιστοποιεί την απώλεια τάσης και βελτιώνει την κατανάλωση ρεύματος της μίζας. Ο λερωμένος συλλέκτης της μίζας καθαρίζει ξανά μετά από μερικές εκκινήσεις. Ο αριθμός στροφών για την εκκίνηση του κινητήρα φτάνει ξανά στην τιμή που προβλέπεται από τον κατασκευαστή (~ 300 min⁻¹).

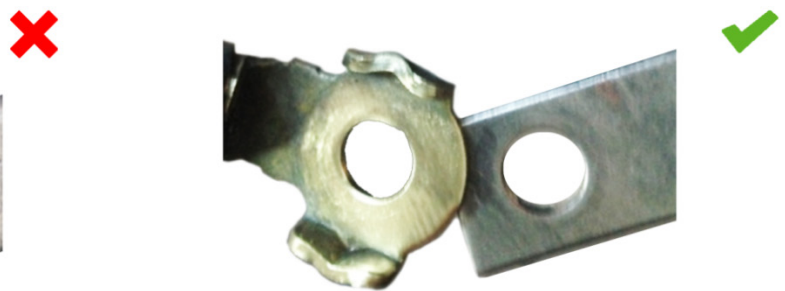
Εικ. 2: Σύνδεση γείωσης μετά τον καθαρισμό: καλή επαφή

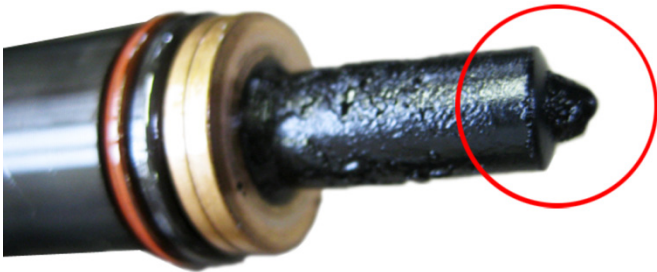
- Βενζινοκινητήρες: σφάλμα στη ρύθμιση του μείγματος, στο σύστημα ανάφλεξης, κτλ.
- Πετρελαιοκινητήρες: αποθέσεις άνθρακα στα εξαρτήματα ψεκασμού, σφάλμα στο σύστημα ψεκασμού, κτλ.
- Οδήγηση με εξαιρετικά χαμηλό αριθμό στροφών.

Εικ. 3: Απόθεση άνθρακα στο εξάρτημα αντλίας-μπεκ

- Επισκευάστε το σύστημα ψεκασμού.
- Επισκευάστε το σύστημα ανάφλεξης.
- Ελέγξτε την έκδοση λογισμικού και ενδεχ. πραγματοποιήστε ενημέρωση (εγκέφαλος κινητήρα).
- Οδηγείτε το όχημα σύμφωνα με τις οδηγίες χρήσης του κατασκευαστή.

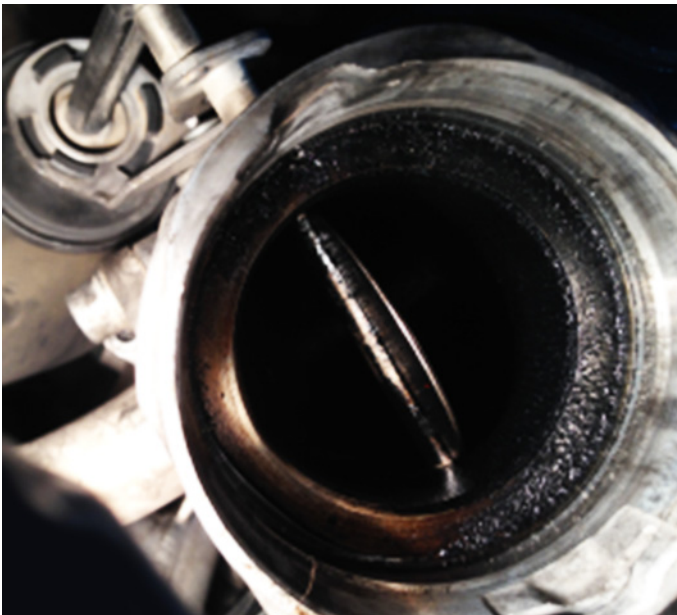
- Δεν επαρκεί η παροχή υποπίεσης στη βαλβίδα διακοπής.
- Μηχανικό μπλοκάρισμα της βαλβίδας διακοπής.
- Η βαλβίδα ανακυκλοφορίας καυσαερίων (βαλβίδα EGR) έχει κολλήσει ή έχει αποθέσεις άνθρακα.

Εικ. 4: Απόθεση άνθρακα στο κλαπέτο της βαλβίδας ανακύκλωσης καυσαερίων (βαλβίδα EGR)

Η ανεπαρκής αποτροπή της παροχής αέρα κατά το σβήσιμο του κινητήρα προκαλεί λόγω τρόπου κατασκευής περαιτέρω συμπίεση των ελατηρίων στον σφόνδυλο διπλής μάζας. Αυτό προκαλεί ταλαντώσεις κατά το σβήσιμο του κινητήρα και έτσι θορύβους στο σύστημα μετάδοσης.

- Ελέγξτε το σύστημα υποπίεσης και ενδεχομένως επισκευάστε το.
- Ελέγξτε την ευκολία κίνησης και τη λειτουργία των μηχανικών μερών και ενδεχομένως αντικαταστήστε τα.

Ελέγξτε τις ηλεκτρικές βαλβίδες διακοπής και τις βαλβίδες EGR με κατάλληλη διαγνωστική συσκευή.
