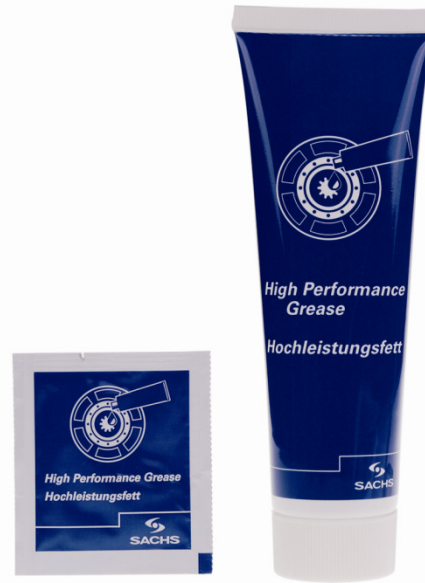
Fig. 2: Dose di grasso e tubetto di grasso ad alte prestazioni SACHS

Tutti i kit frizione SACHS hanno in dotazione una dose di speciale grasso ad alte prestazioni. La dose è sufficiente per la lubrificazione una tantum dei profili del mozzo e, se necessario, anche per ingrassare il tubo di guida.

Grasso ad alte prestazioni SACHS, dose da 1 g (N. art. 4200 080 060)

Grasso ad alte prestazioni SACHS, tubetto da 80 g (N. art. 4200 080 050)
